EXCELENTÍSSIMO SENHOR PRESIDENTE DA CÂMARA MUNICIPAL DE FRANCA - SP

O Vereador que este subscreve vem, nos termos regimentais, **REQUERER**, ouvido o Augusto Plenário, que seja oficiado ao Sr. Prefeito Municipal a fim de fornecer a esta Casa informações sobre o edifício em construção situado na Rua Esperança, n° 525, no Parque Francal.

LAUDO TÉCNICO

R. ESPERANÇA, Nº 525 – PARQUE FRANCAL, FRANCA - SP, 14403-148

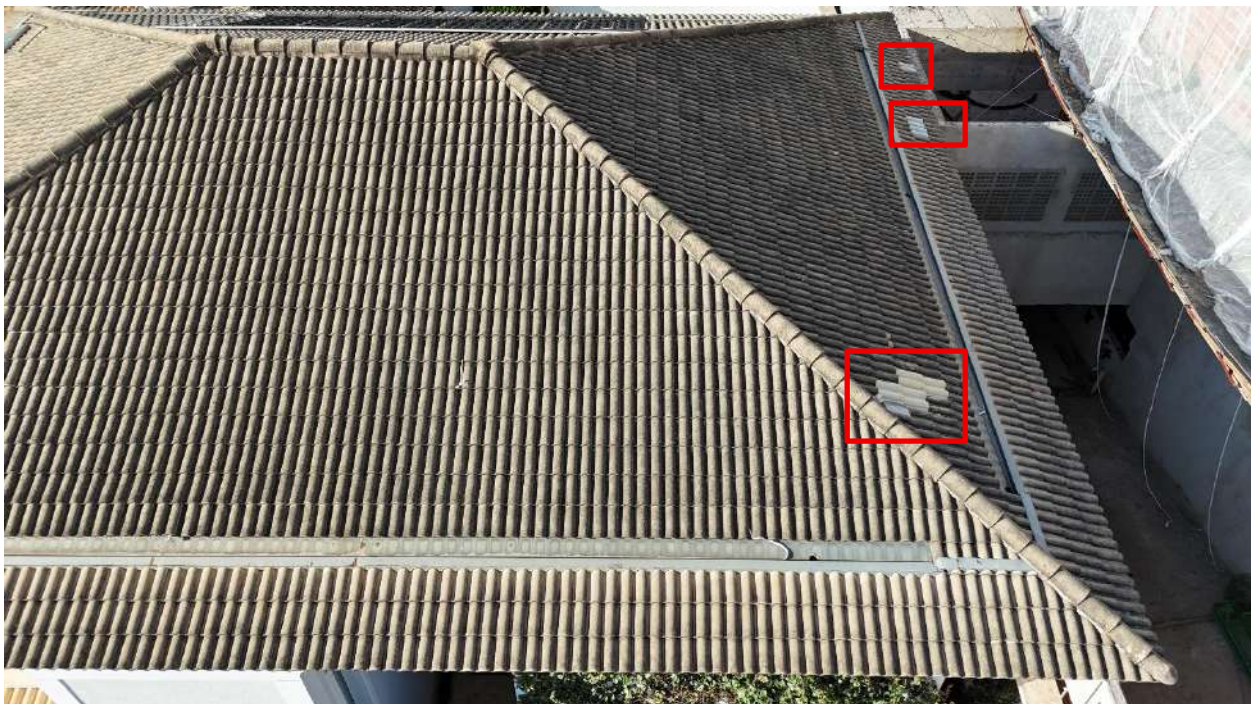
Foto 8 > Detalhe parcial da cobertura. Destaque para telhas que foram substituídas.

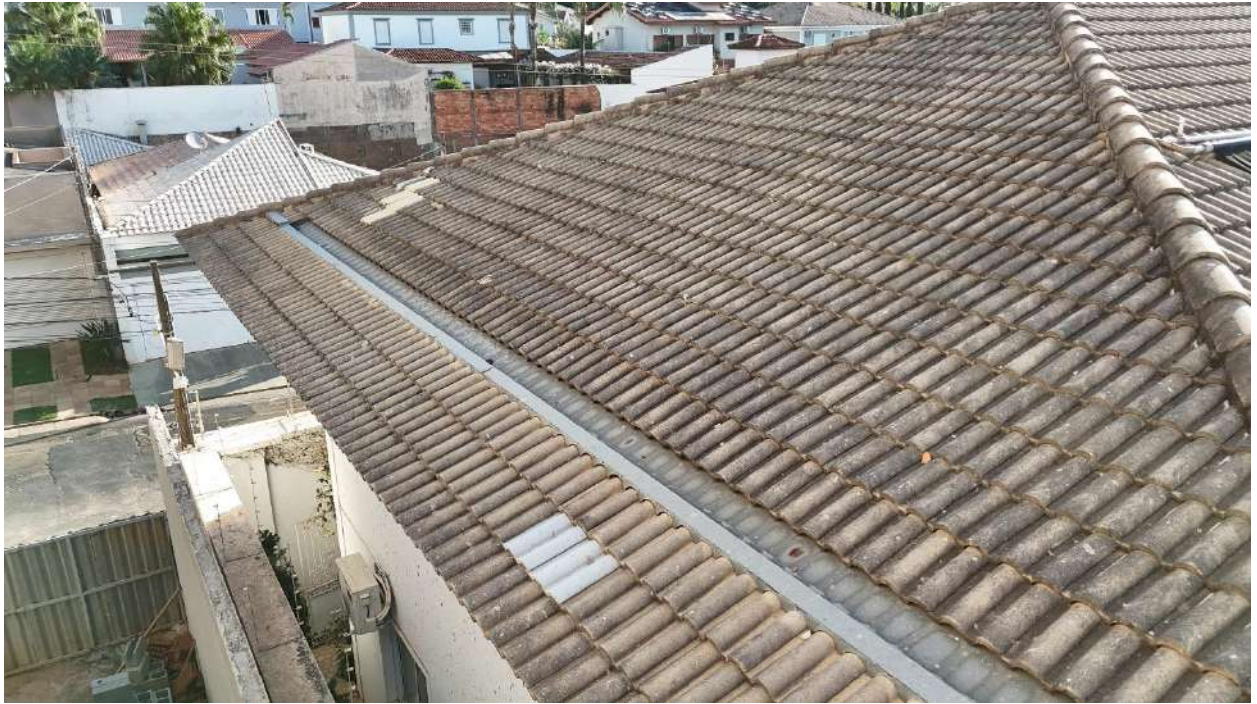
Foto 11 > Detalhe parcial da parte da casa que foi mais atingida por respingos de reboco, telhas substituídas.

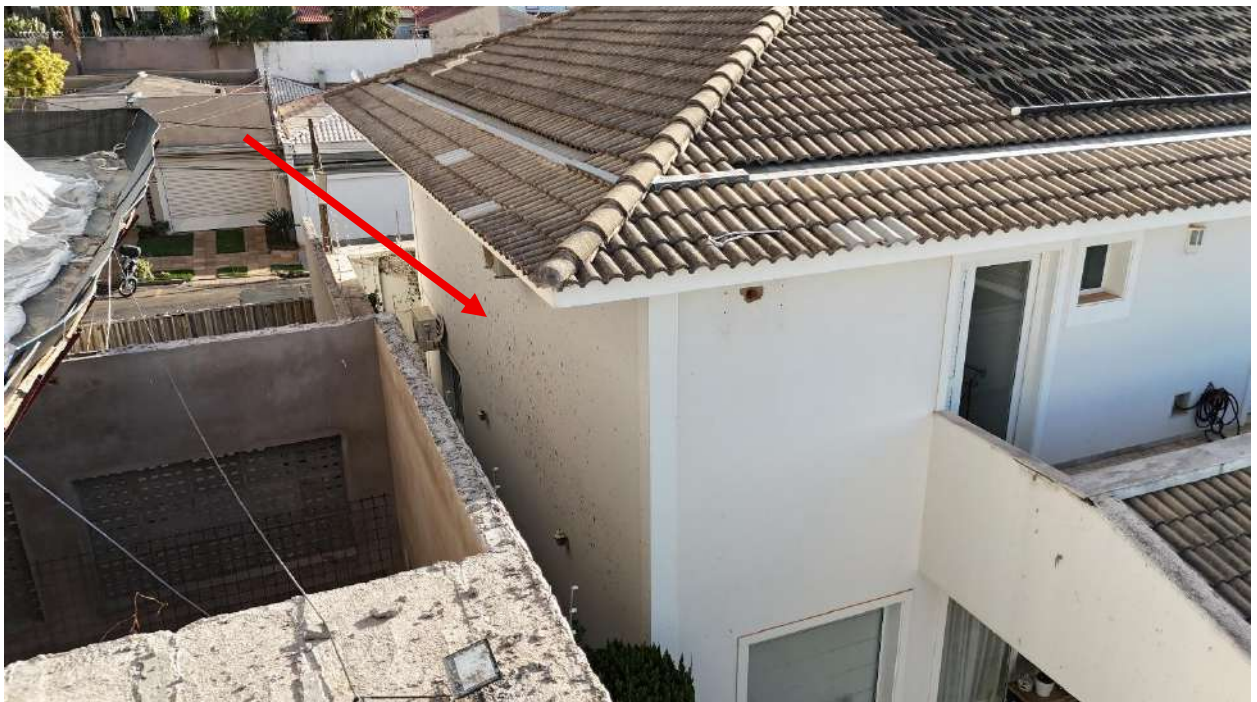
Foto 12 > Detalhe para parede que foi mais atingida por respingos de reboco.

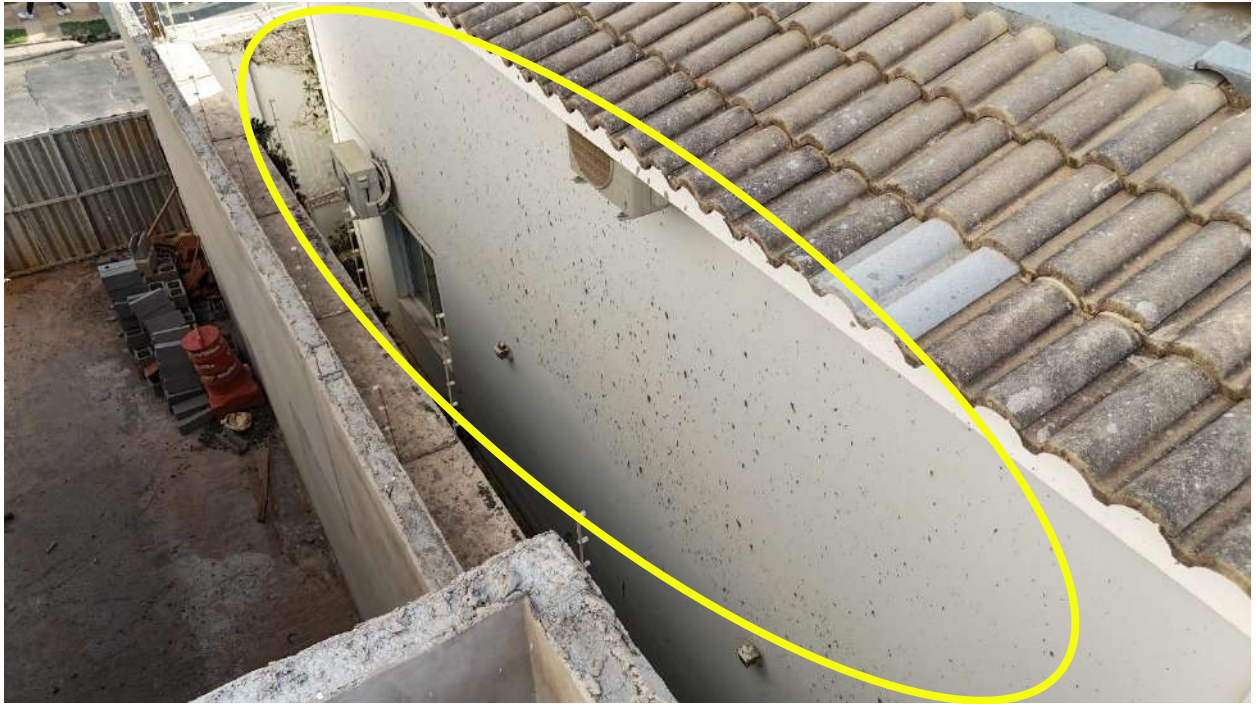
Foto 13 > Detalhe para parede atingida pelos respingos de reboco.

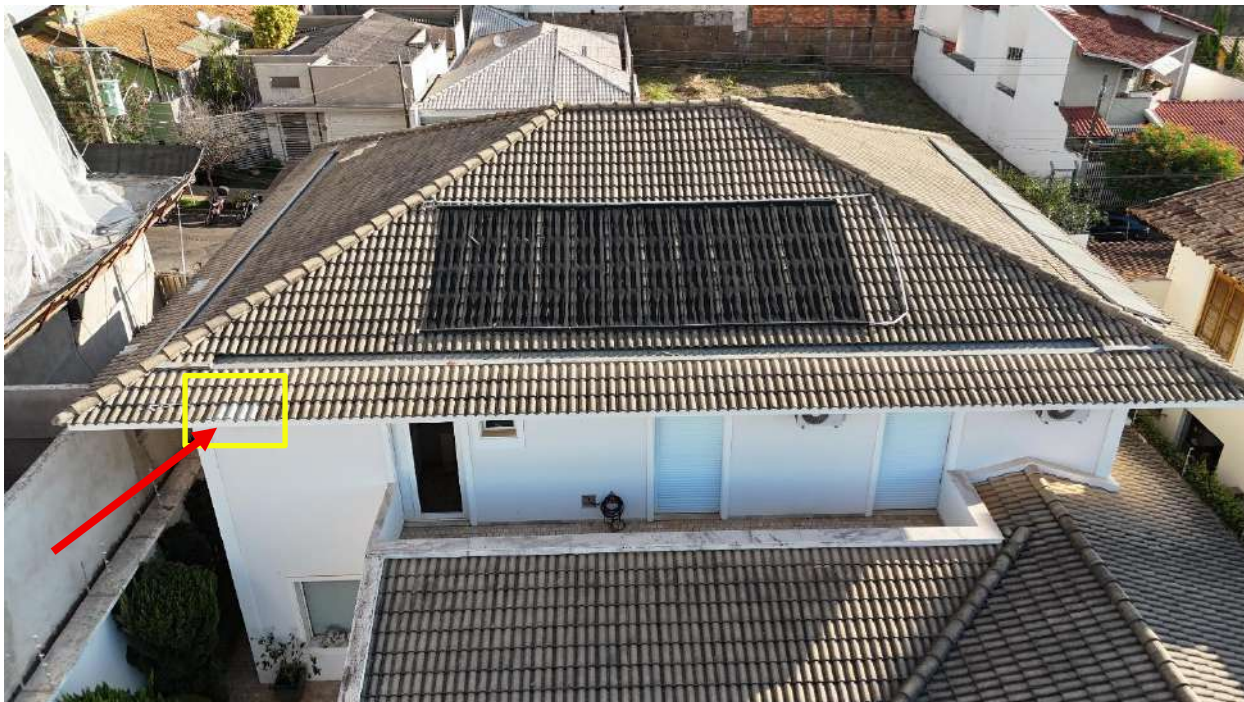
Foto 15 > Detalhe para o fundo do imóvel. Região destacada houve substituição de telhas.

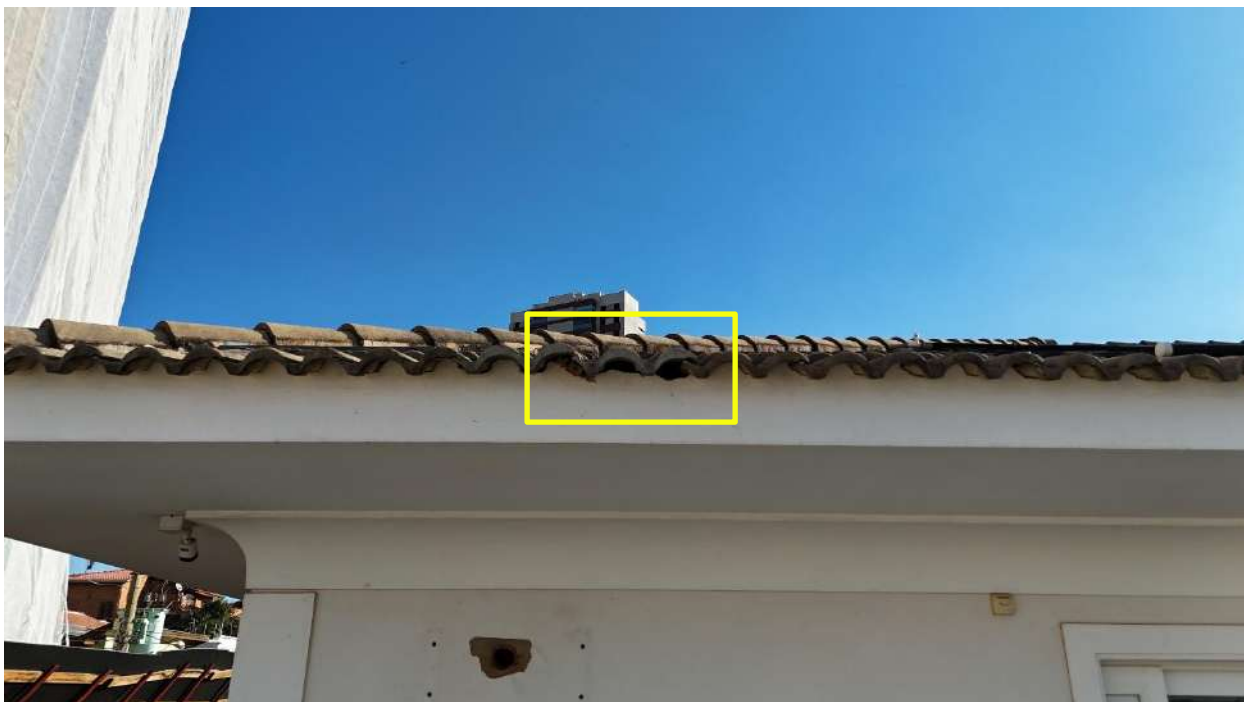
Foto 16 > Detalhe para as telhas da imagem anterior, aproximada.

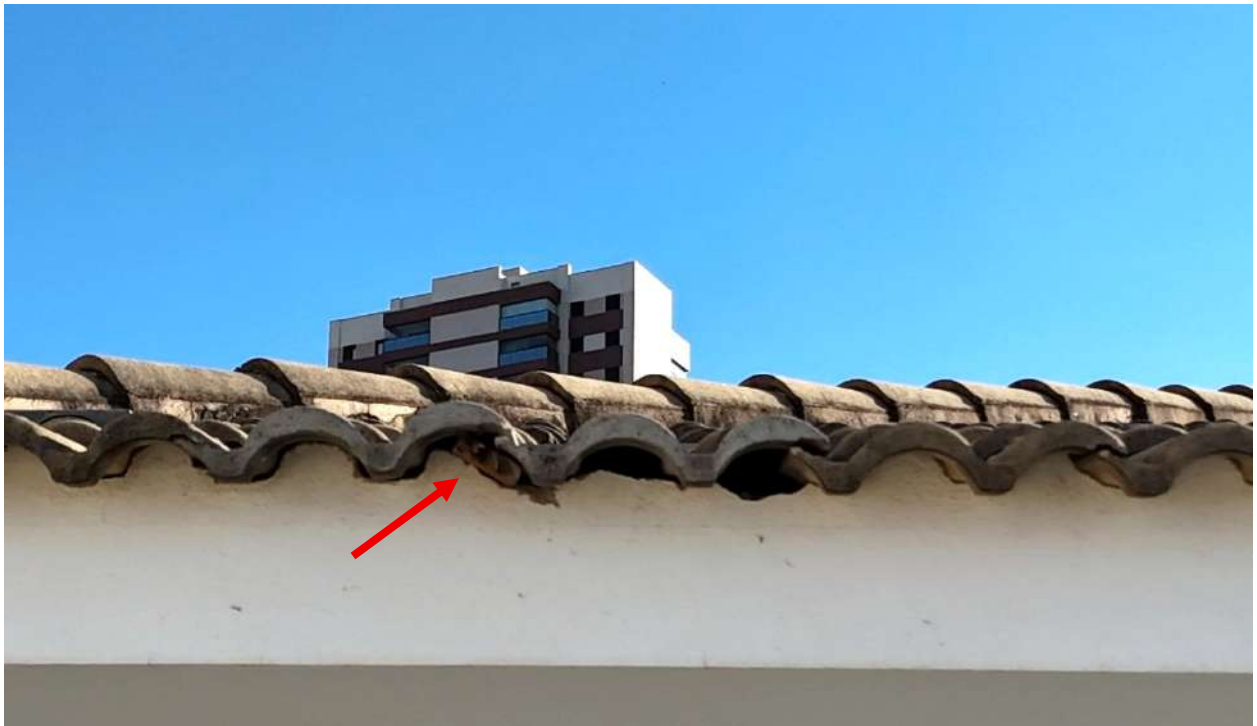
Foto 17 > Detalhe mais próximo das telhas em questão. Notar que não somente as telhas antigas foram danificadas, mas também a alvenaria que veda a cobertura. As telhas quebradas foram substituídas, mas a vedação não foi refeita.

- **Vícios de Reparo:** Constatou-se que a substituição de telhas foi realizada de forma paliativa e tecnicamente incompleta.
- A ausência de **recomposição do emboçamento** (argamassa de vedação e fixação) deixa o sistema vulnerável a infiltrações por capilaridade e ao desprendimento de peças por ação de ventos.
- **Riscos Estruturais:** A permanência de telhas fissuradas permite a percolação de água para o madeiramento, favorecendo o apodrecimento de ripas e caibros, além da proliferação de agentes biológicos (fungos/bolor) no forro interno.

Os danos identificados na cobertura evidenciam comprometimento da estanqueidade do sistema, agravado pela substituição incompleta das telhas e ausência de recomposição adequada do emboçamento, configurando risco permanente de infiltrações, deterioração progressiva do madeiramento estrutural e danos internos subsequentes.

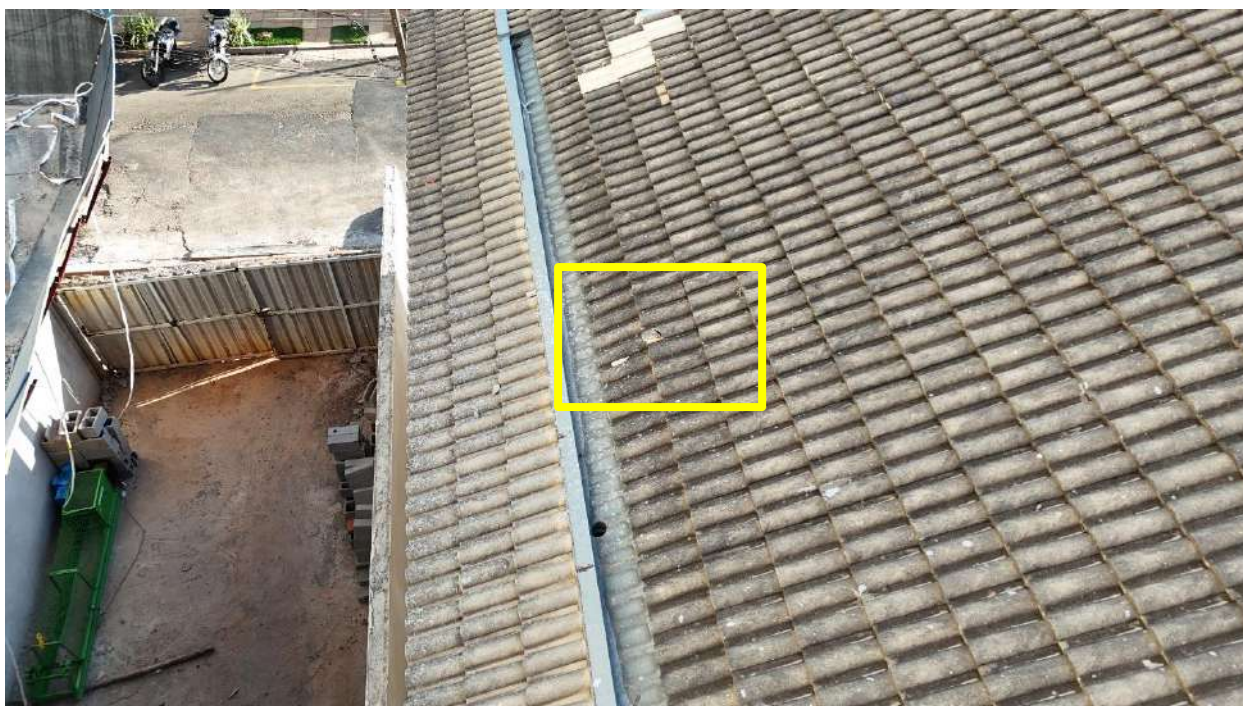
Foto 19 > Em destaque, região da cobertura próxima à obra. O quadrado indicado na figura, mostra uma telha danificada.

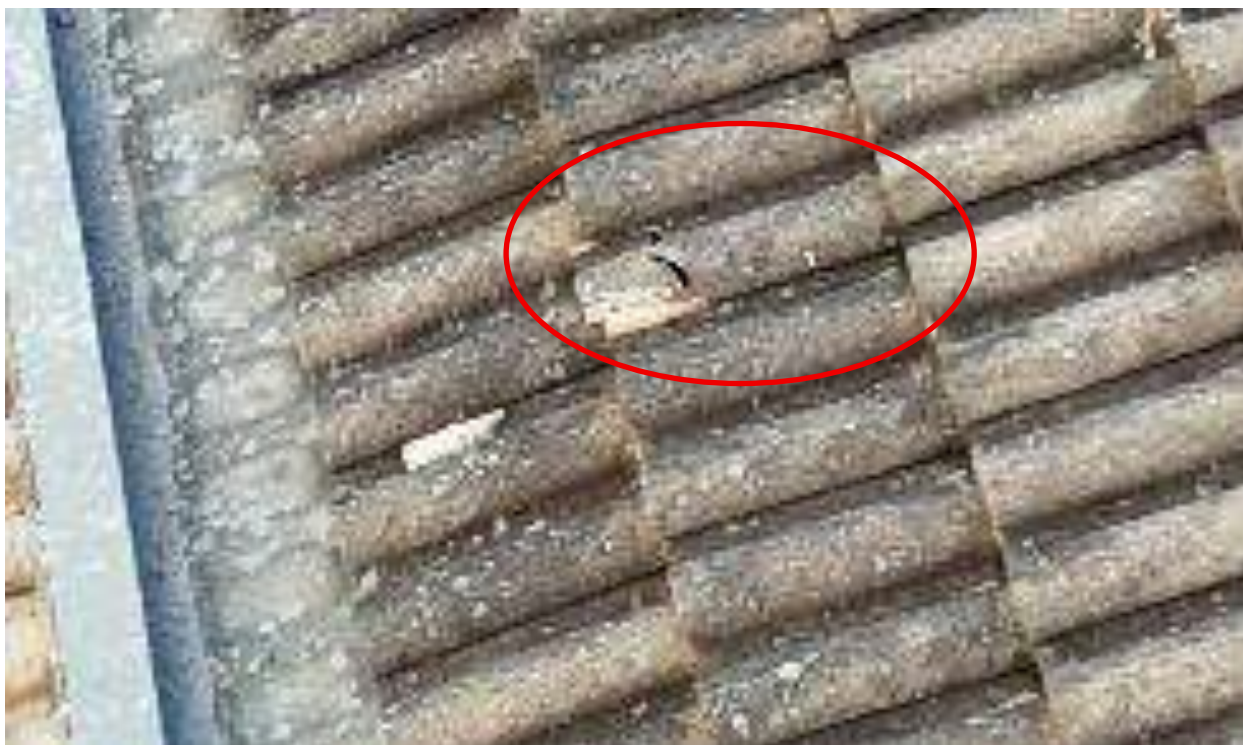
Foto 20 > Detalhe para telha danificada, além de respingos (argamassa) de forma generalizada.

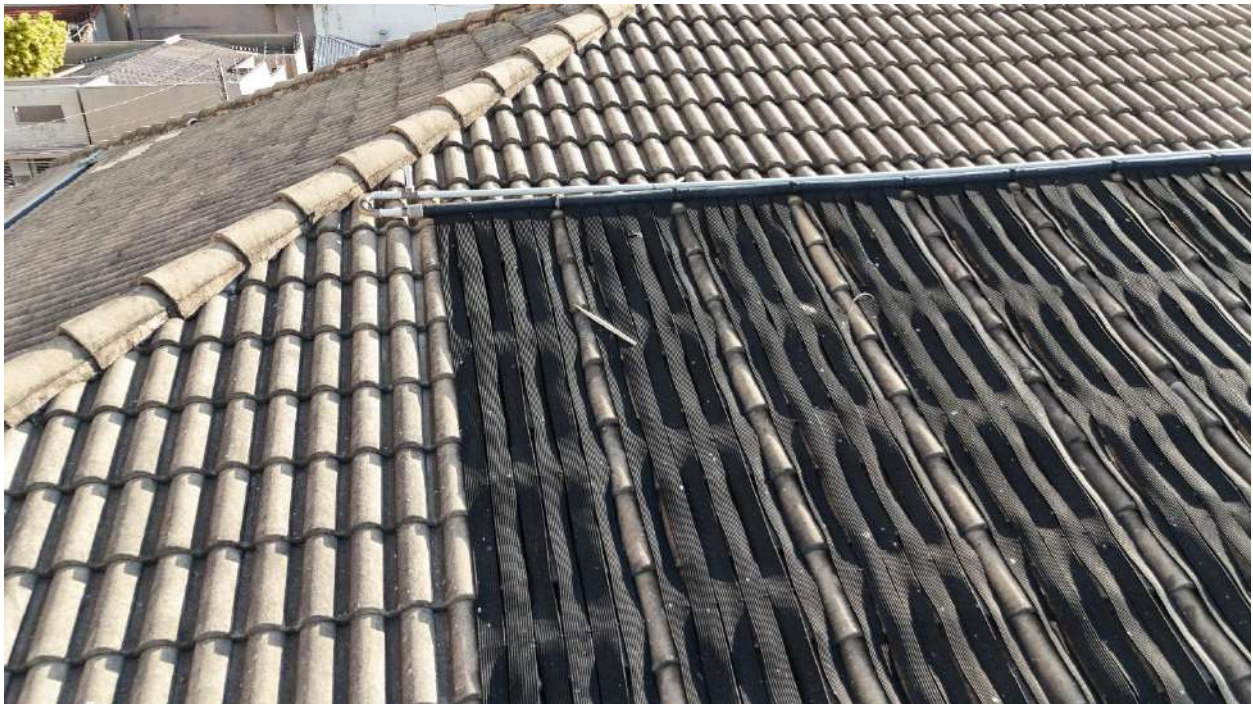
Foto 21 > Destaque para as mangueiras de aquecimento da piscina, com respingos de reboco da obra.

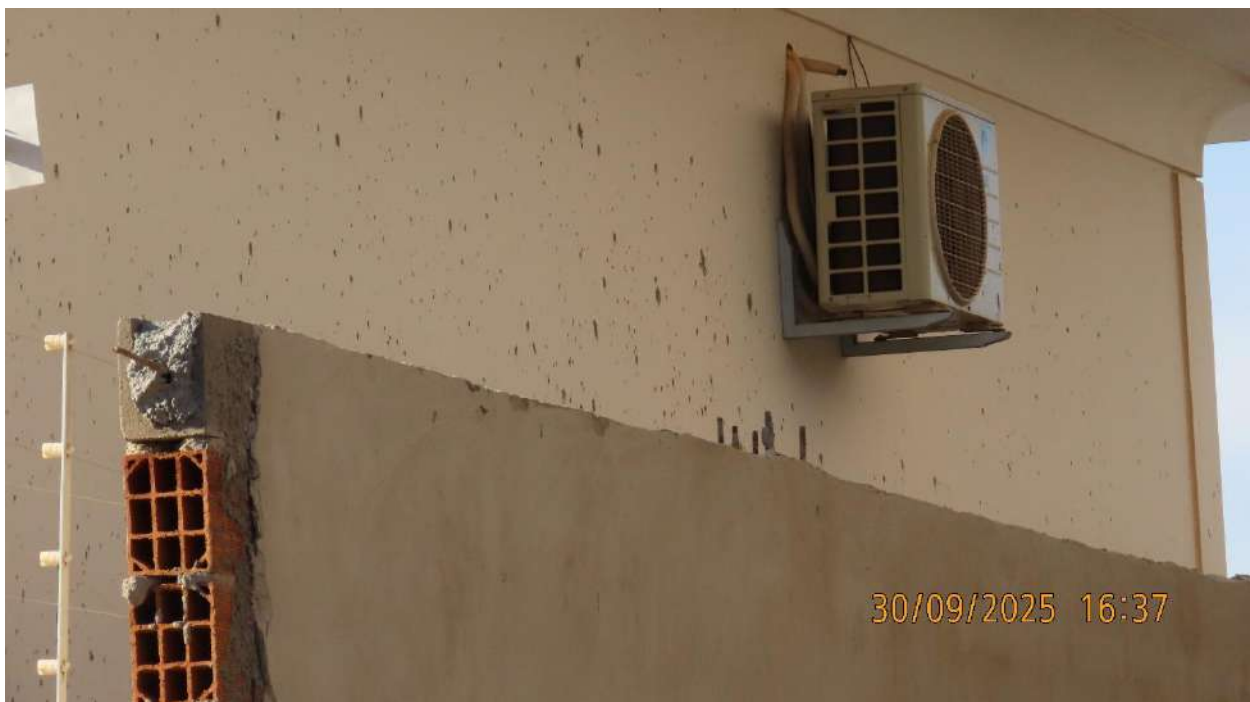
Foto 28 > Notar parede com muito respingo de massa.

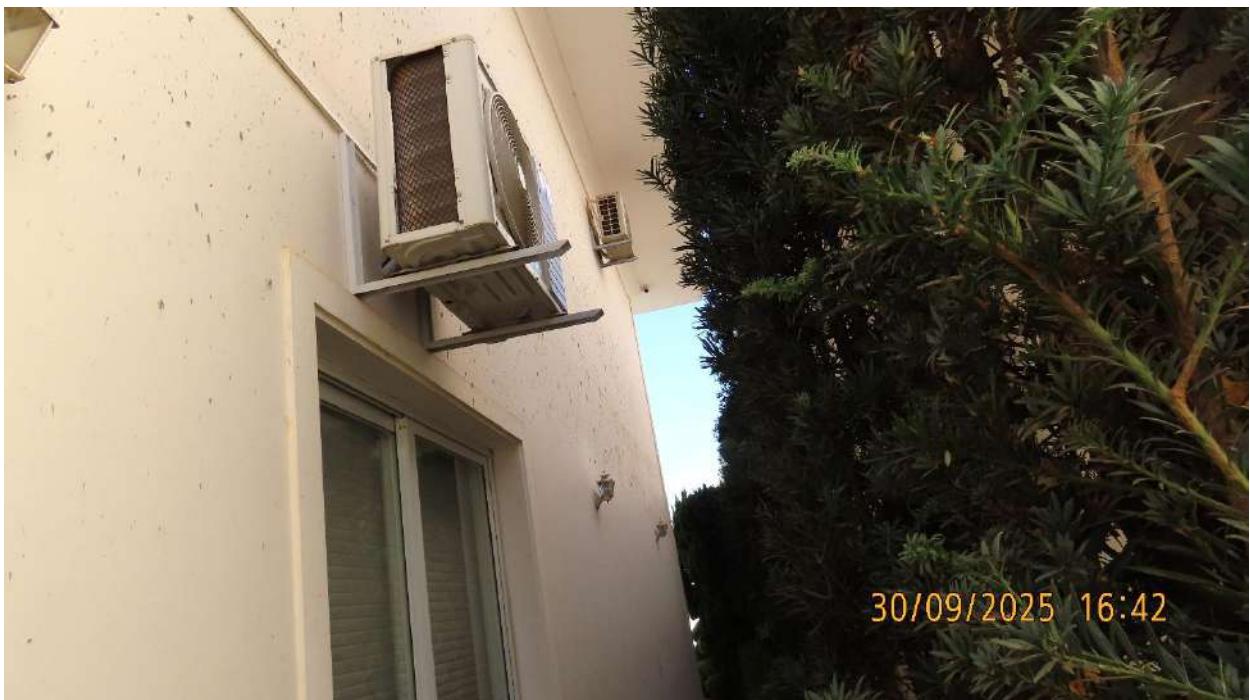
Foto 30 > Detalhe para parede, condensadora de ar-condicionado e esquadria com respingos de concreto.

- Sacada;
 - Telhado;
 - Mangueiras de aquecimento;
 - Piscina;
 - Dentre outros.
- **Análise Química:** O concreto possui pH elevado (altamente alcalino). O contato direto com o alumínio (mesmo anodizado) e pedras naturais (granito) causa **ataque alcalino**, resultando em manchas indelévels, perda de brilho por corrosão superficial e oxidação.

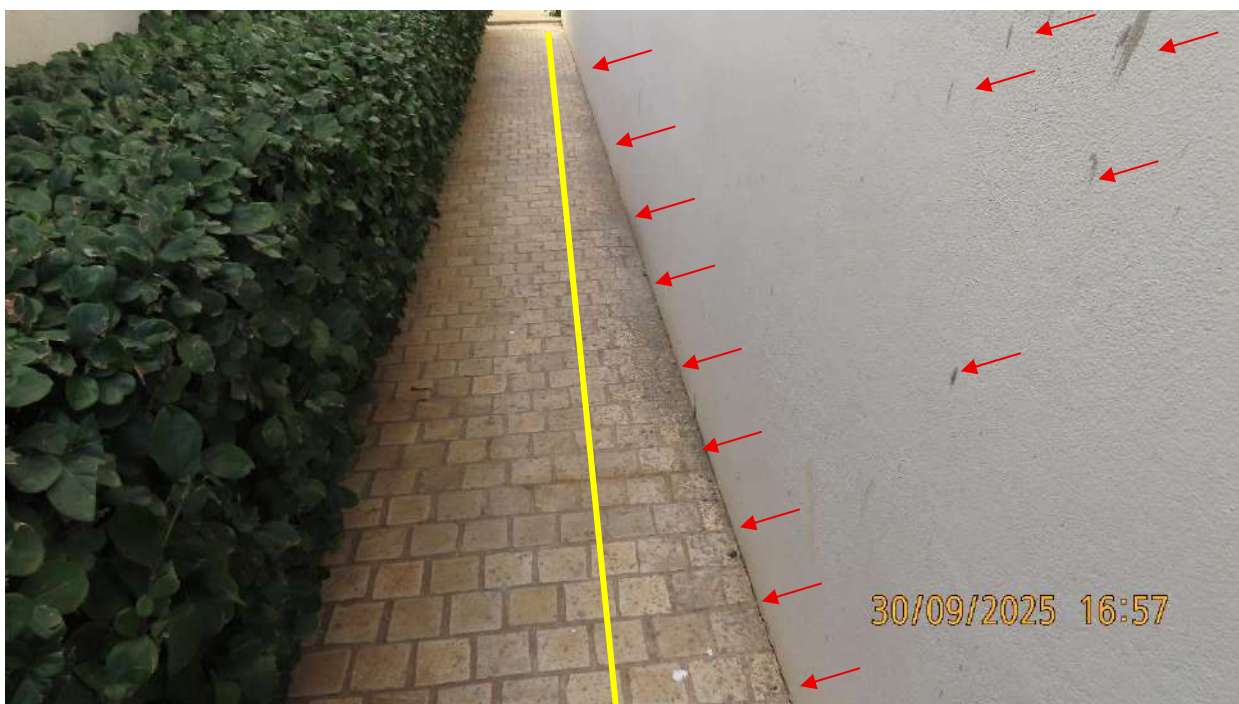
Foto 34 > Detalhe para piso de pedras do corredor, com respingos de reboco.

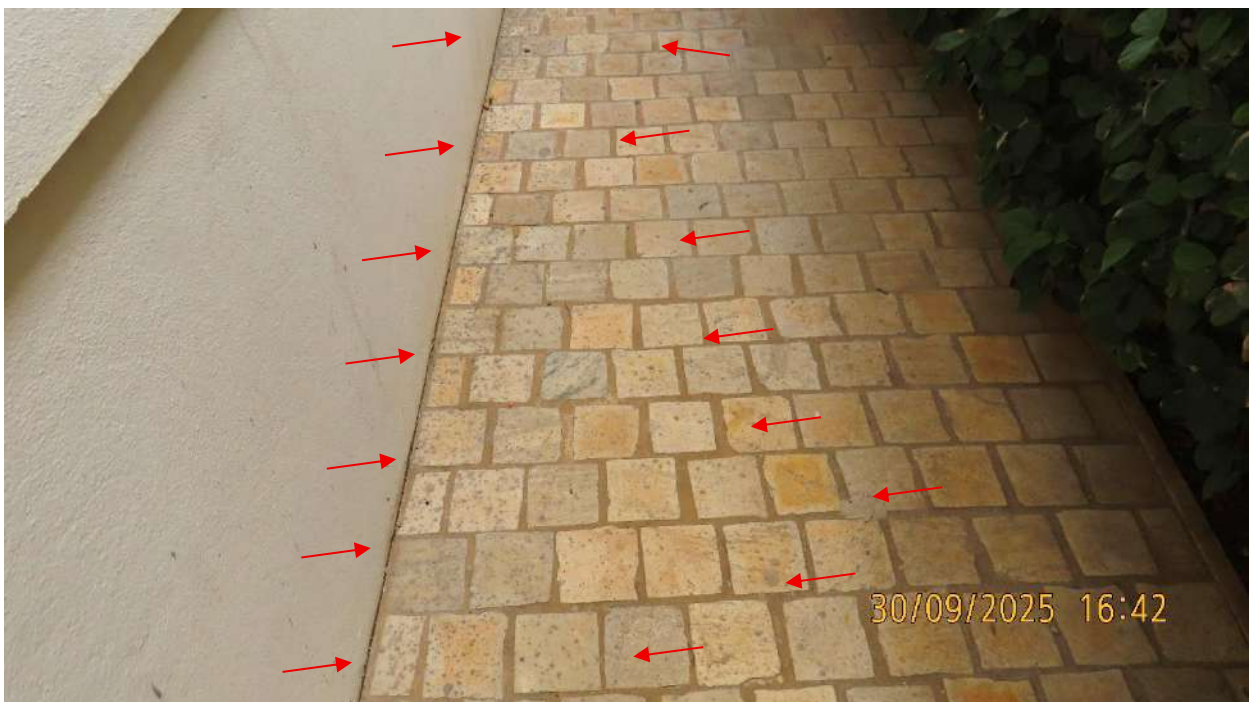
Foto 36 > Detalhe para os respingos de argamassa.

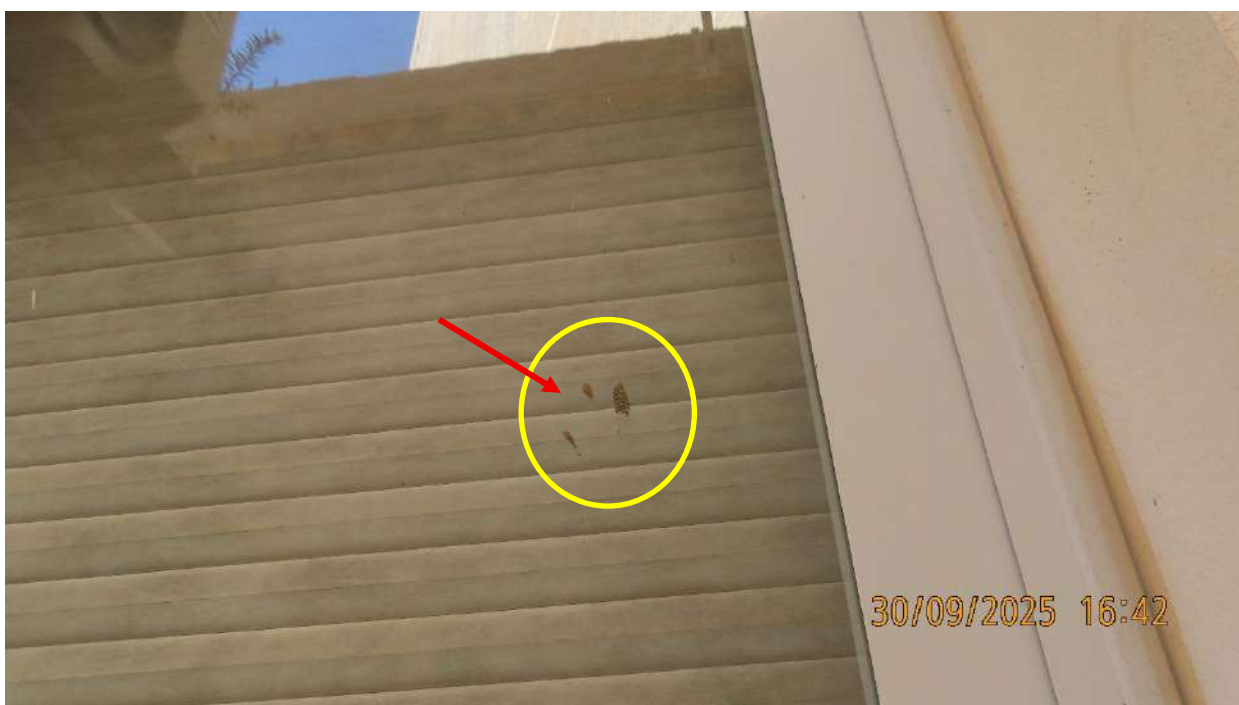
Foto 38 > Em destaque, resquícios de concreto no vidro.

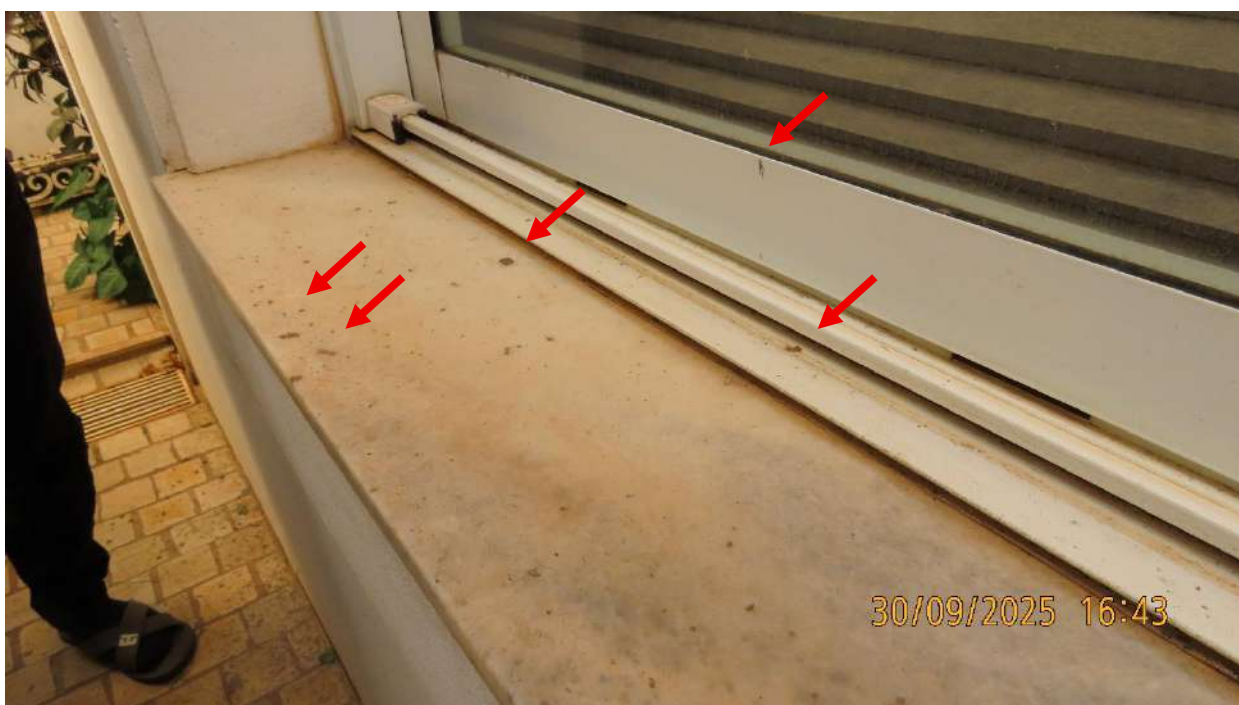
Foto 40 > Detalhe para peitoril com resquícios de argamassa.

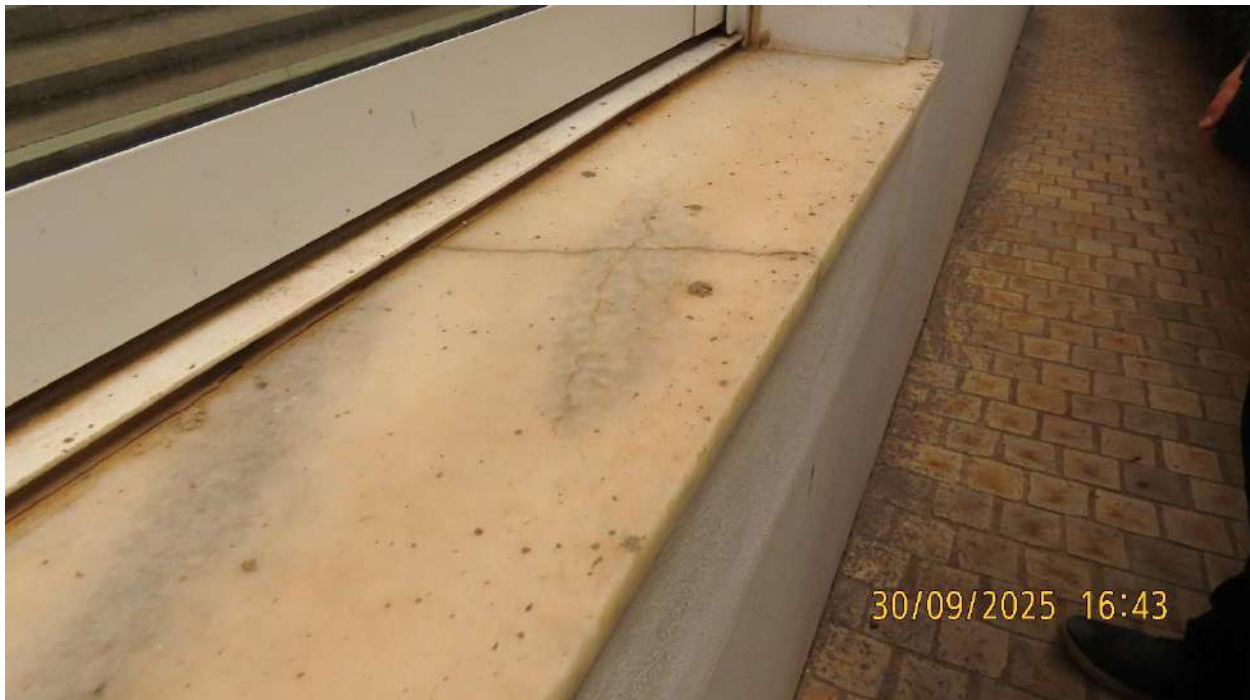
Foto 41 > Detalhe para o peitoril com respingos.

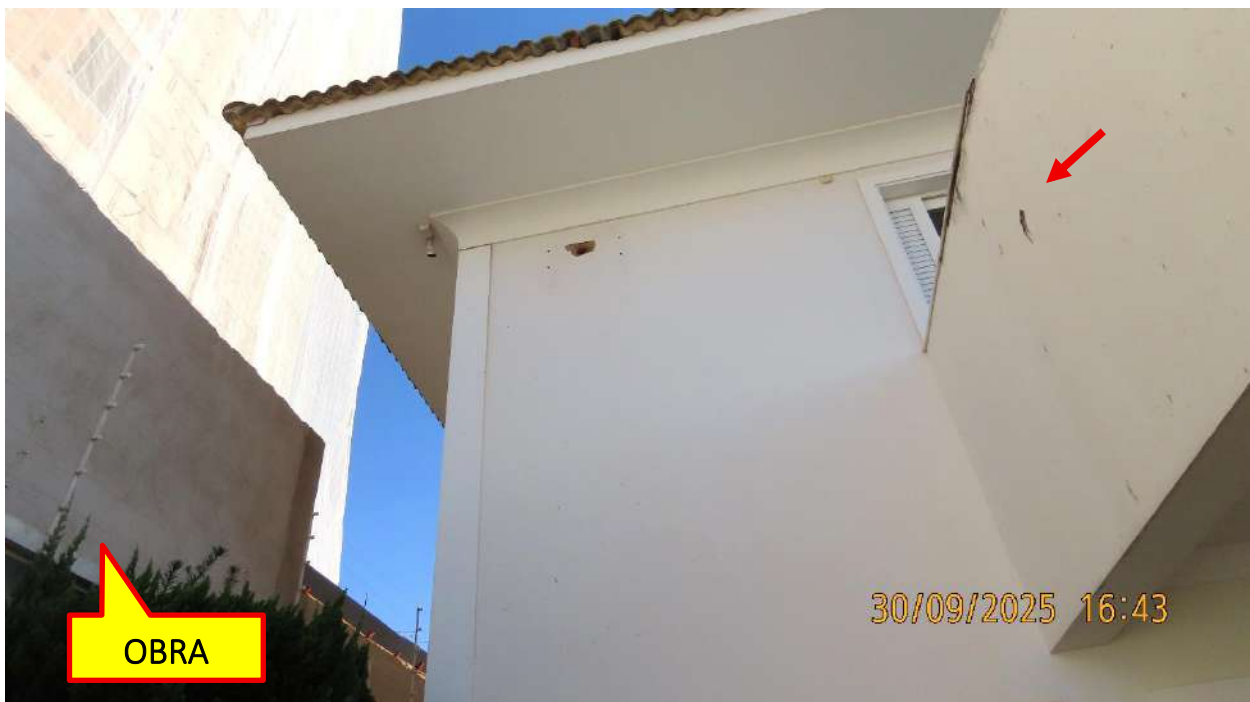
Foto 42 > Detalhe parcial do fundo do imóvel. A seta vermelha indica respingos de concreto.

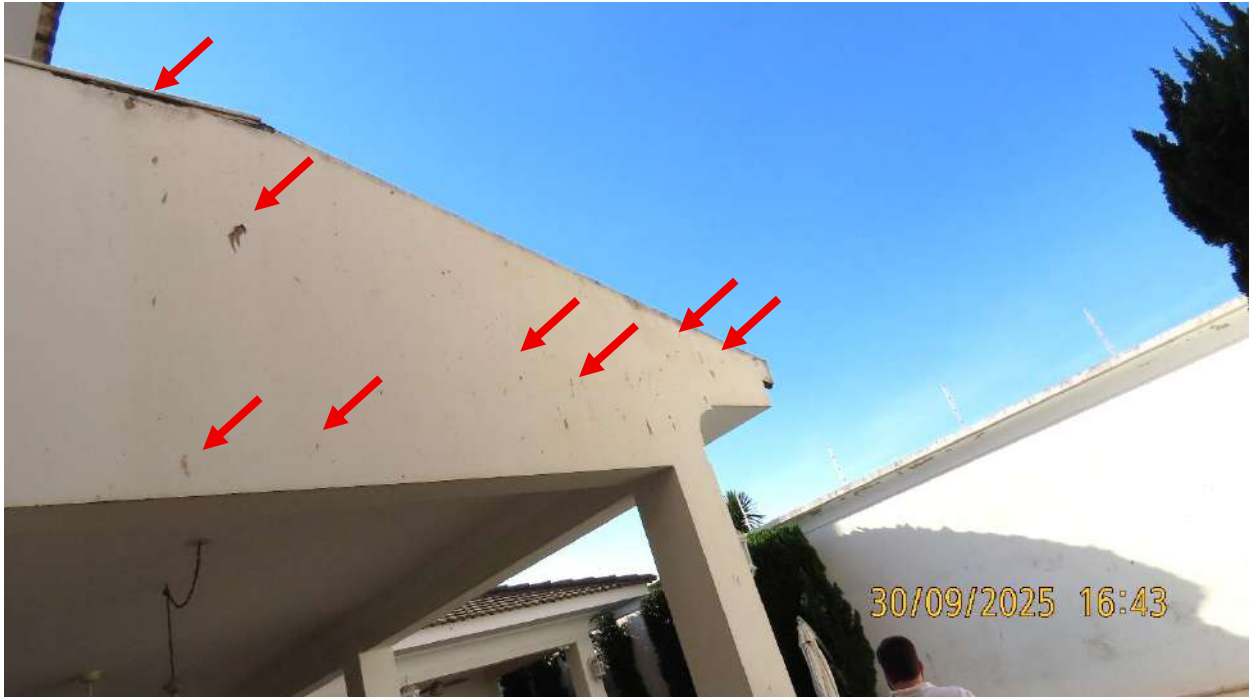
Foto 43 > Detalhe para resquílios de massa na alvenaria. Parte externa da sacada.

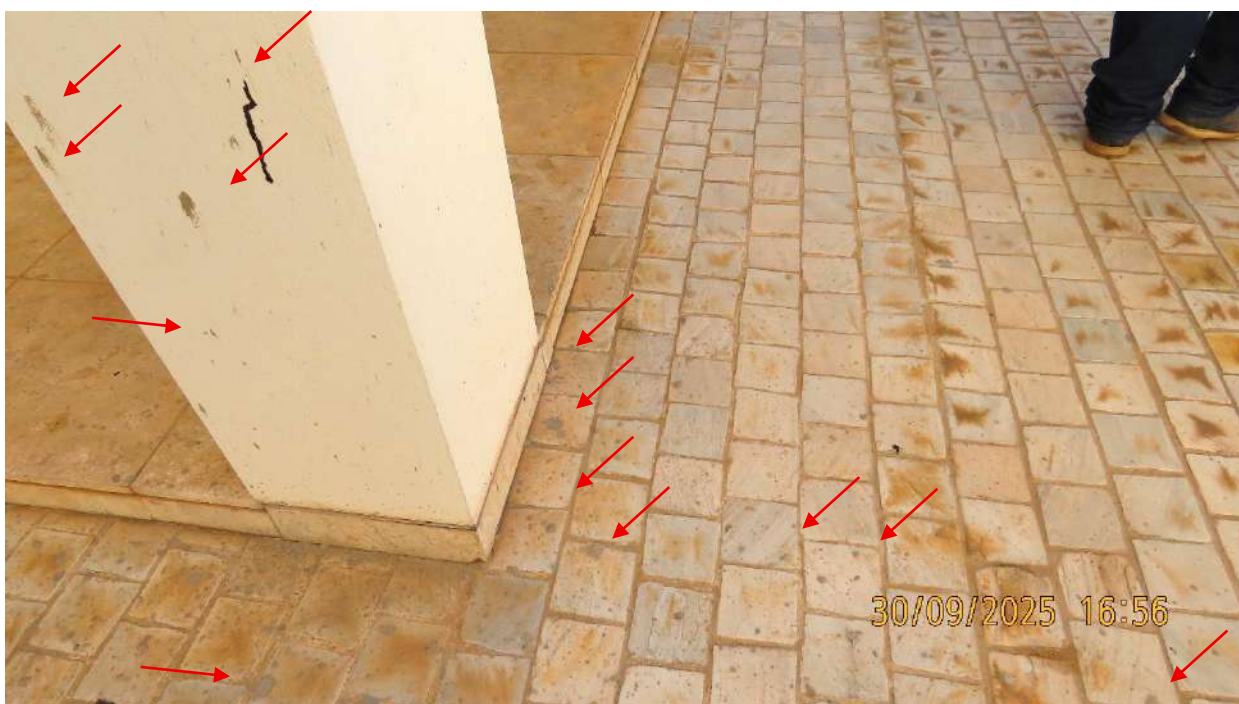
Foto 47 > Detalhe para os resquícios de reboco, da obra, que atingiu a residência em questão.

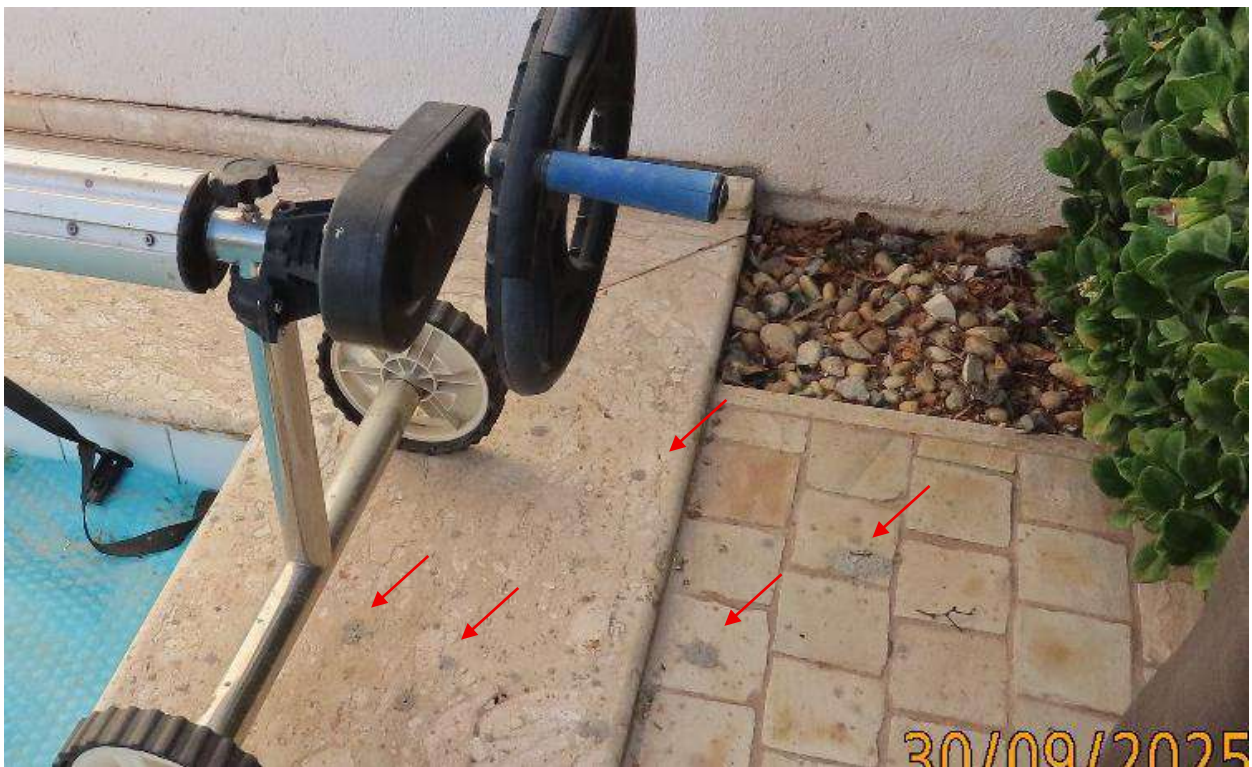
Foto 52 > Detalhe parcial para respingos de concreto destacado.

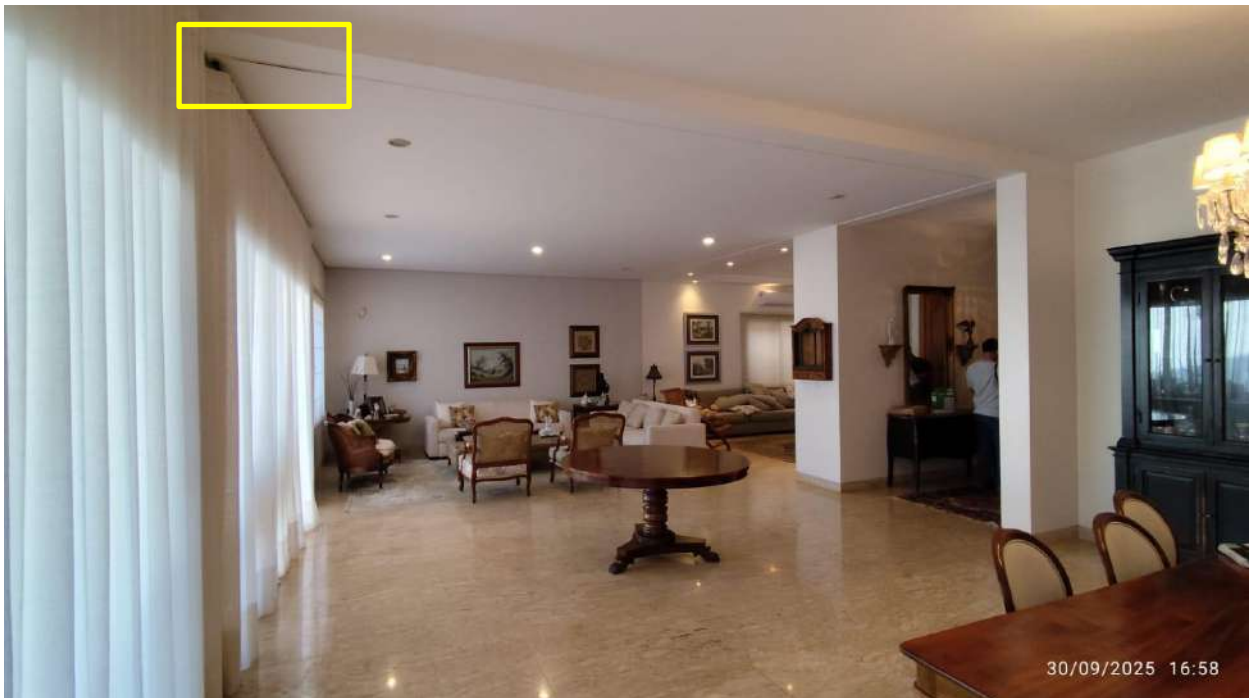
Foto 54 > Detalhe geral da sala de estar, no térreo da residência. Região destacada evidencia que o forro de gesso foi afetado por água proveniente do andar superior.

Os danos internos são derivados do sinistro hidráulico causado pelo impacto de objeto na rede de distribuição sobre a laje.

Internamente, o rompimento do encanamento e o conseqüente esvaziamento da caixa d'água configuraram um evento de inundação acidental, gerando patologias por percolação hídrica nos sistemas de forro, revestimentos e instalações, com risco de danos ocultos, especialmente nas infraestruturas elétricas.

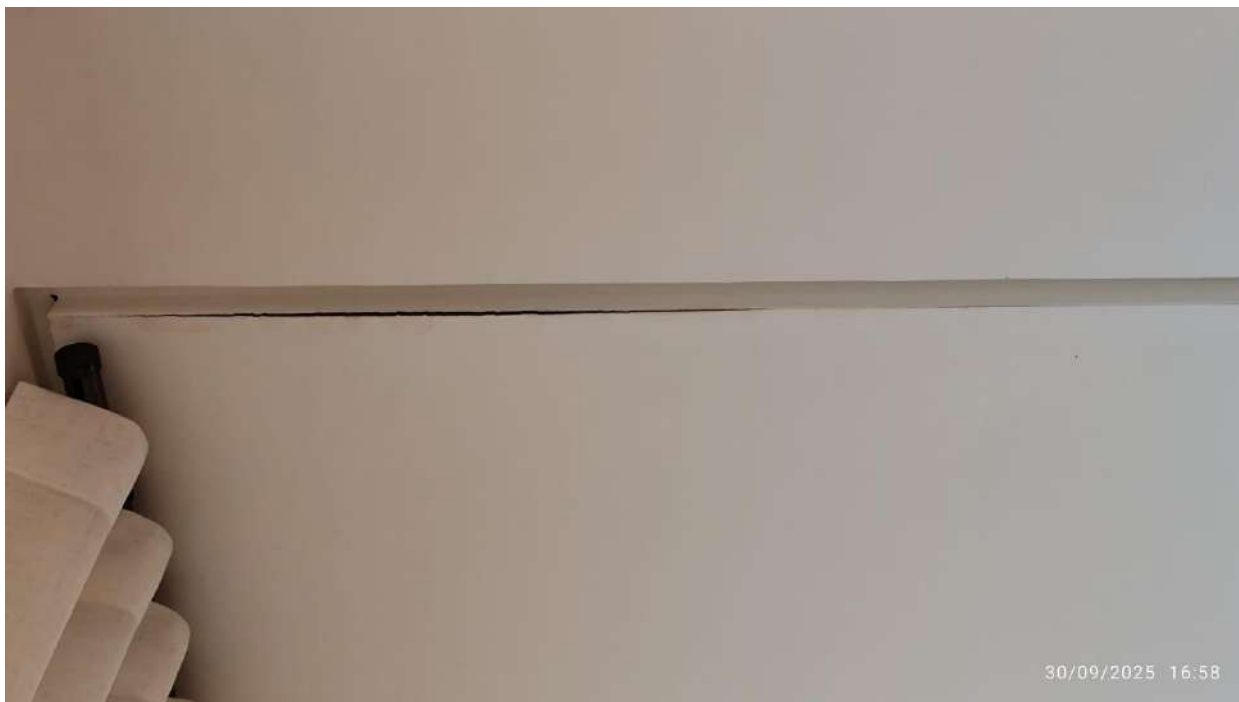
Foto 57 > Detalhe mais próximo da infiltração de água na laje/forro.

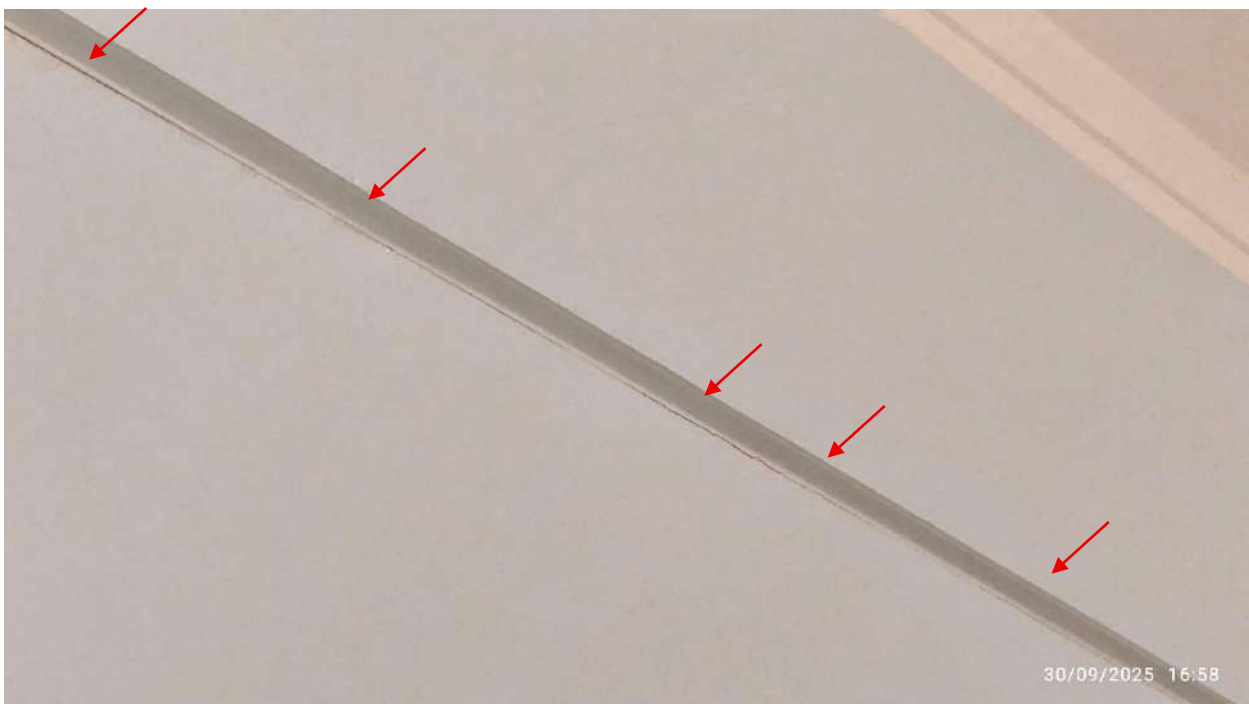
Foto 60 > Notar os detalhes em Foto aproximada.

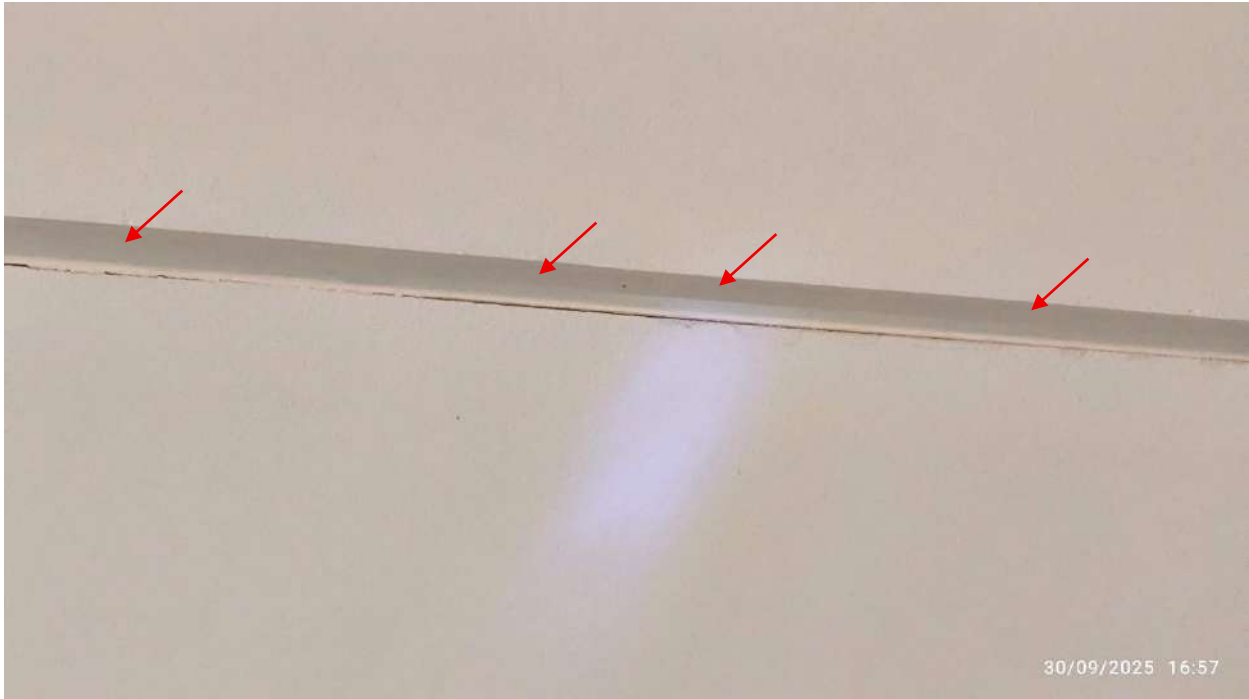
Foto 61 > Detalhe para os indícios de infiltração de água no forro.
