EXCELENTÍSSIMO SENHOR PRESIDENTE DA CÂMARA MUNICIPAL DE FRANCA - SP

O Vereador que este subscreve vem, nos termos regimentais, **REQUERER**, ouvido o Augusto Plenário, que seja oficiado ao Sr. Prefeito Municipal a fim de fornecer a esta Casa informações sobre o edifício em construção situado na Rua Esperança, n° 525, no Parque Francal.

LAUDO TÉCNICO

R. ESPERANÇA, Nº 525 – PARQUE FRANCAL, FRANCA - SP, 14403-148

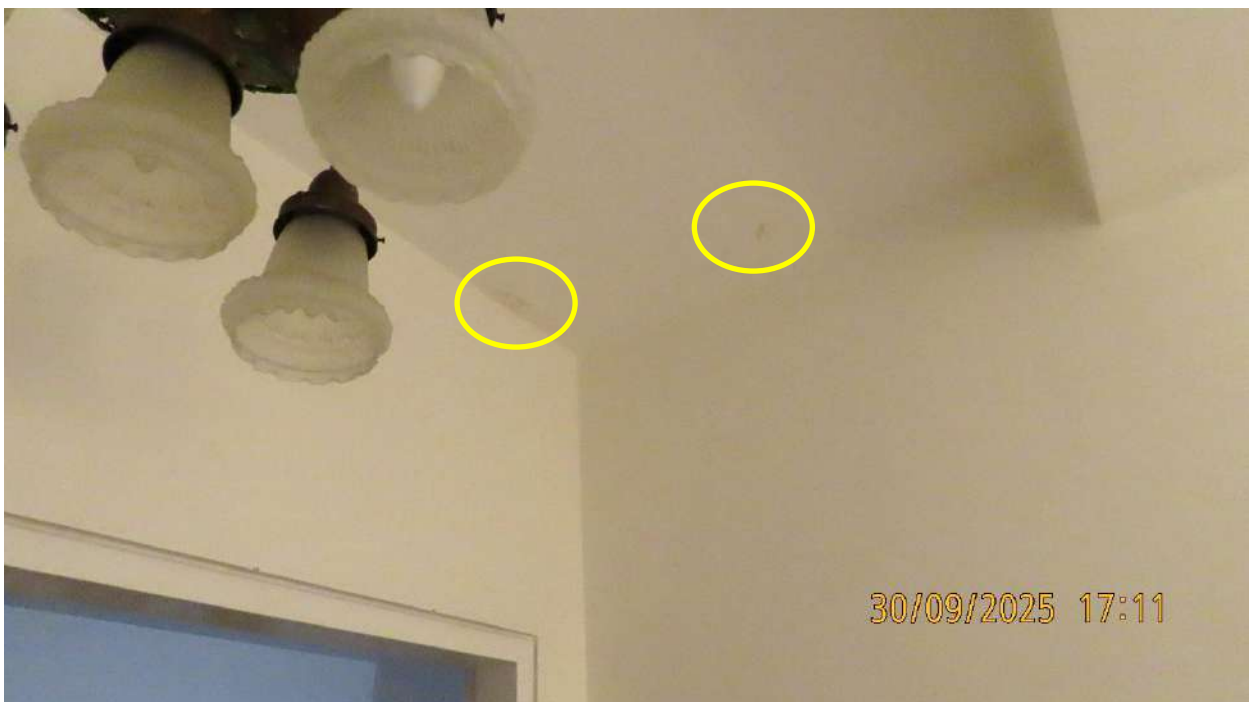
Foto 62 > Detalhe para vestígios de presença de marcas de água.

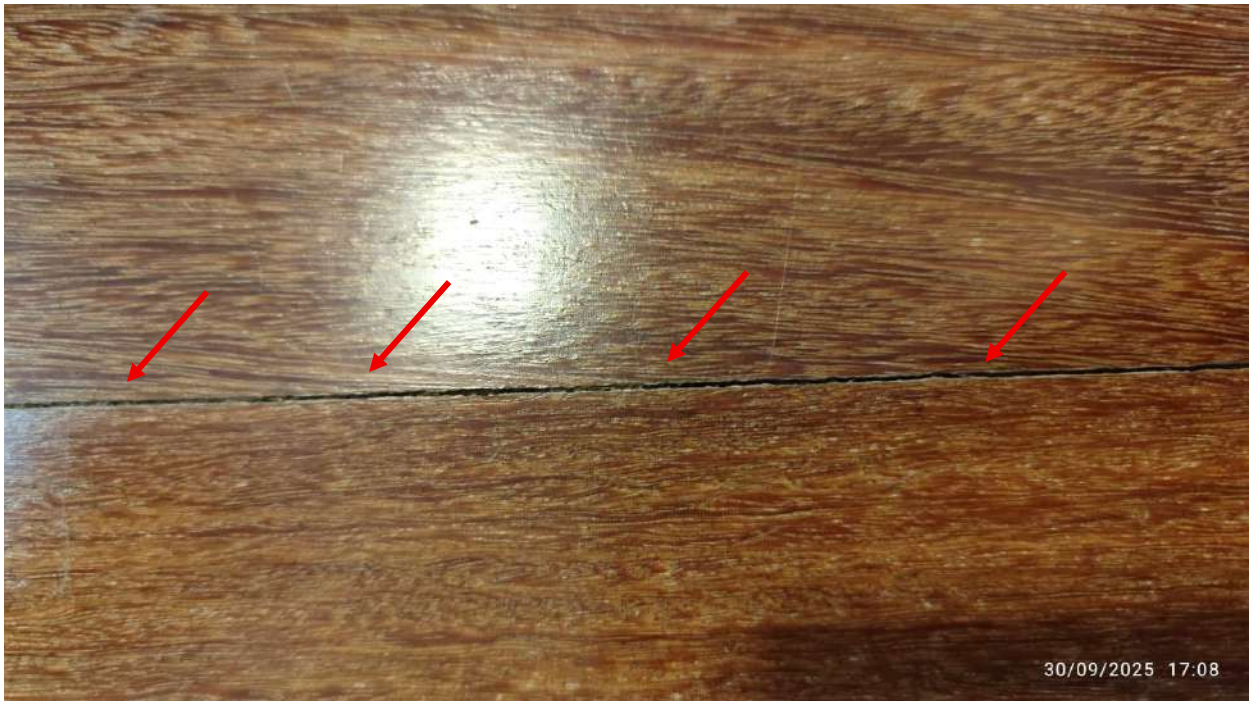
Foto 67 > Detalhe aproximado, evidenciando que houve uma abertura nas juntas entre os tacos.

- O dano é considerado **irreversível**, visto que a secagem não restaura as propriedades morfológicas das fibras.
- **Sistemas de Gesso e Marcenaria:** Observam-se manchas de umidade e deformações (abaulamento) no forro de gesso e estufamento de painéis de MDF/MDP da marcenaria fixa.
- **Risco Elétrico:** A percolação de água por eletrodutos gera risco iminente de curto-circuito e oxidação de componentes internos da rede elétrica e de dados.

No pavimento superior, os danos ao assoalho de madeira e à marcenaria fixa são classificados como irreversíveis, em razão da natureza higroscópica dos materiais e da instabilidade dimensional decorrente da absorção de água, não sendo tecnicamente recomendável a simples secagem como solução reparadora.

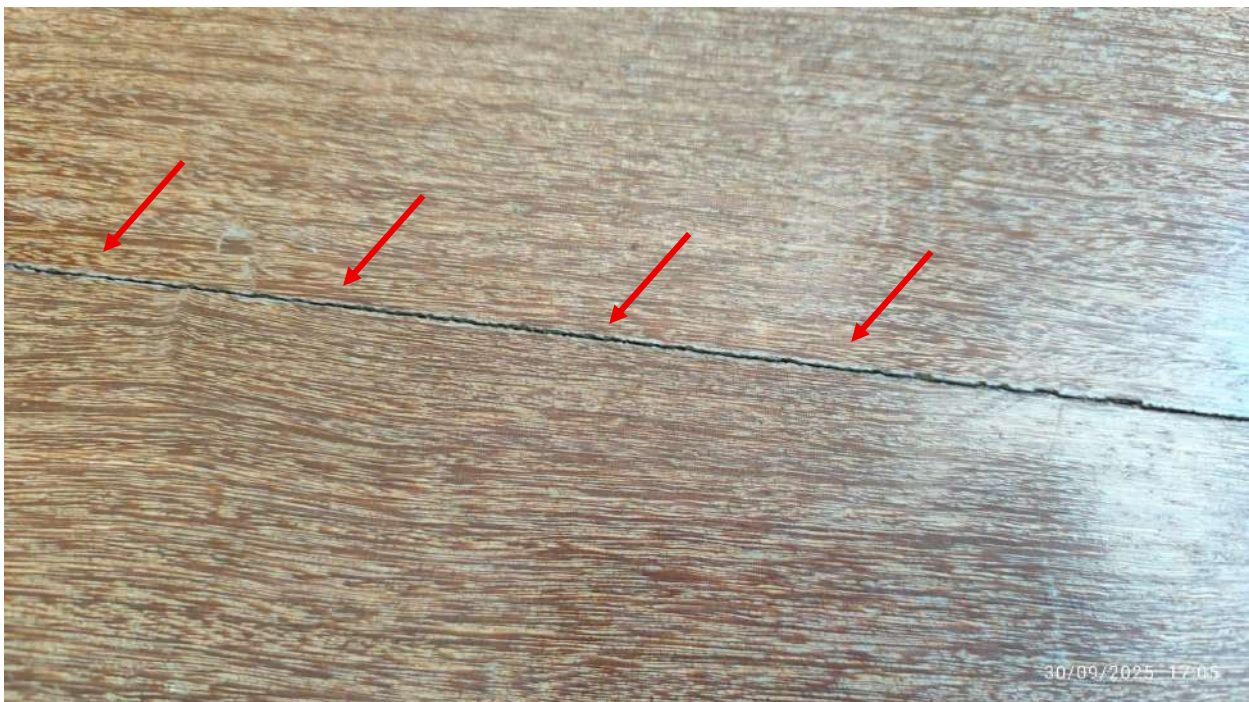
Foto 68 > Notar outro detalhe dos assoalhos, indicando que a água afetou o piso de todo o pavimento superior da residência.

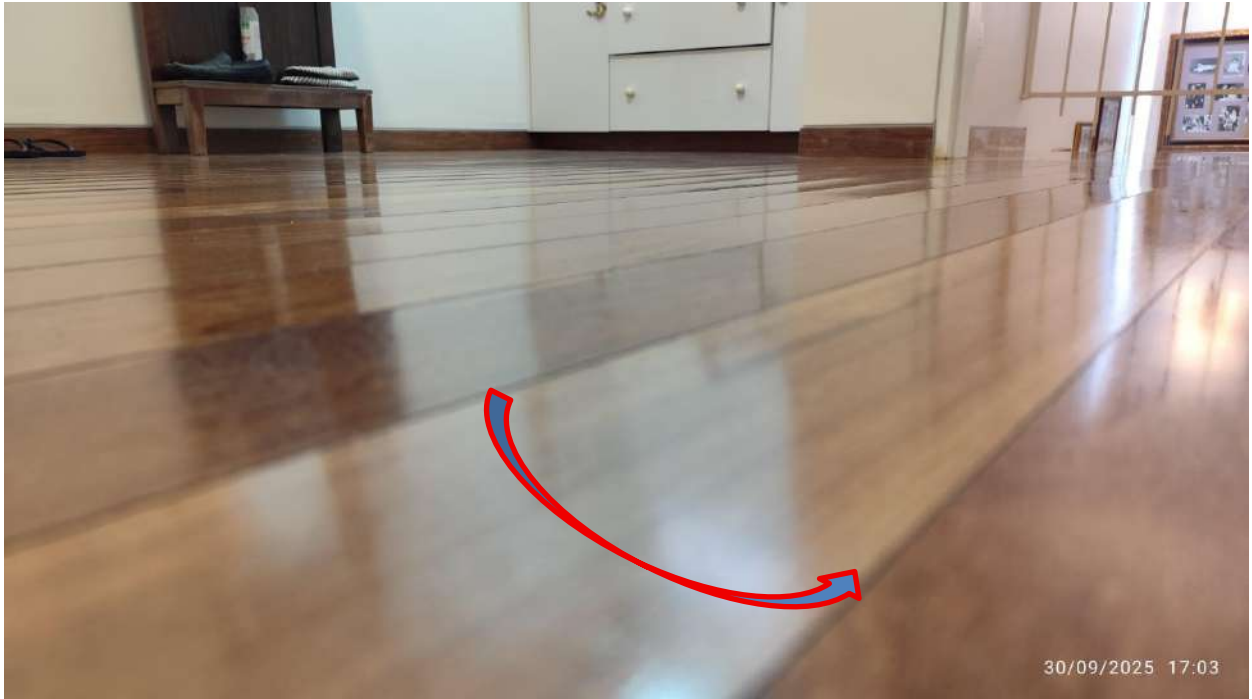
Foto 73 > Imagem próxima ao piso de madeira. Notar bordas levantadas.

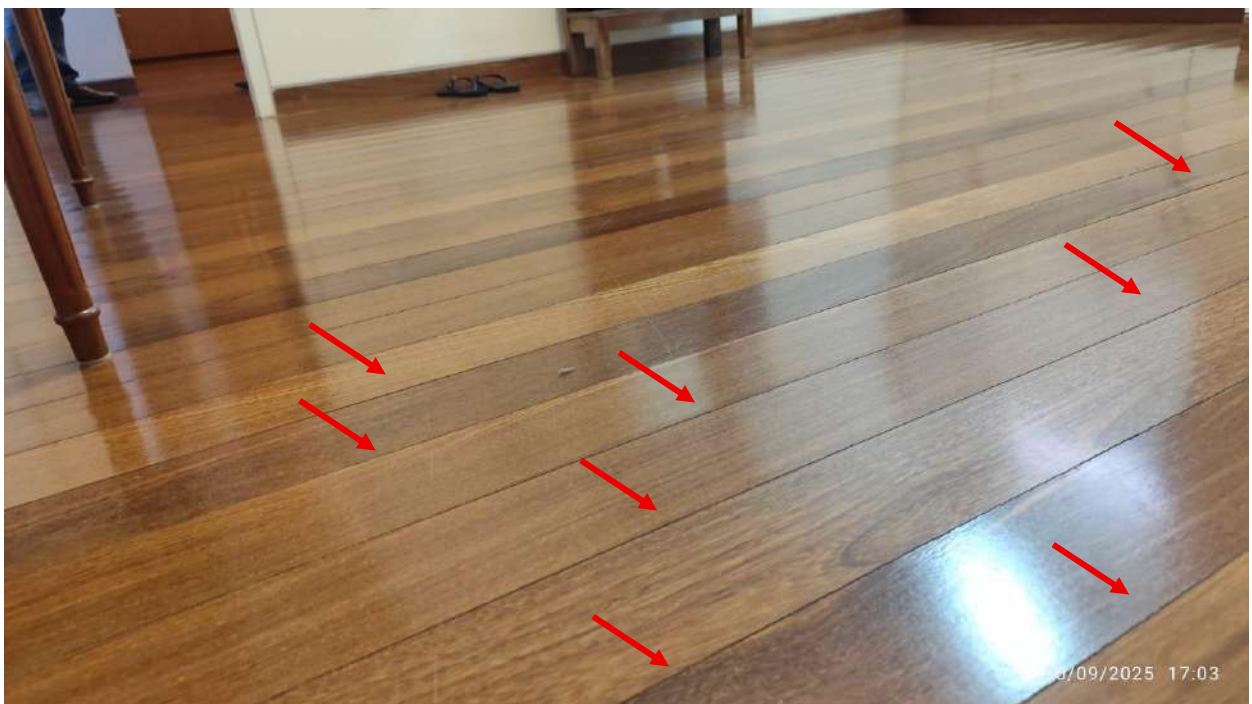
Foto 74 > Em destaque na imagem, juntas abertas.

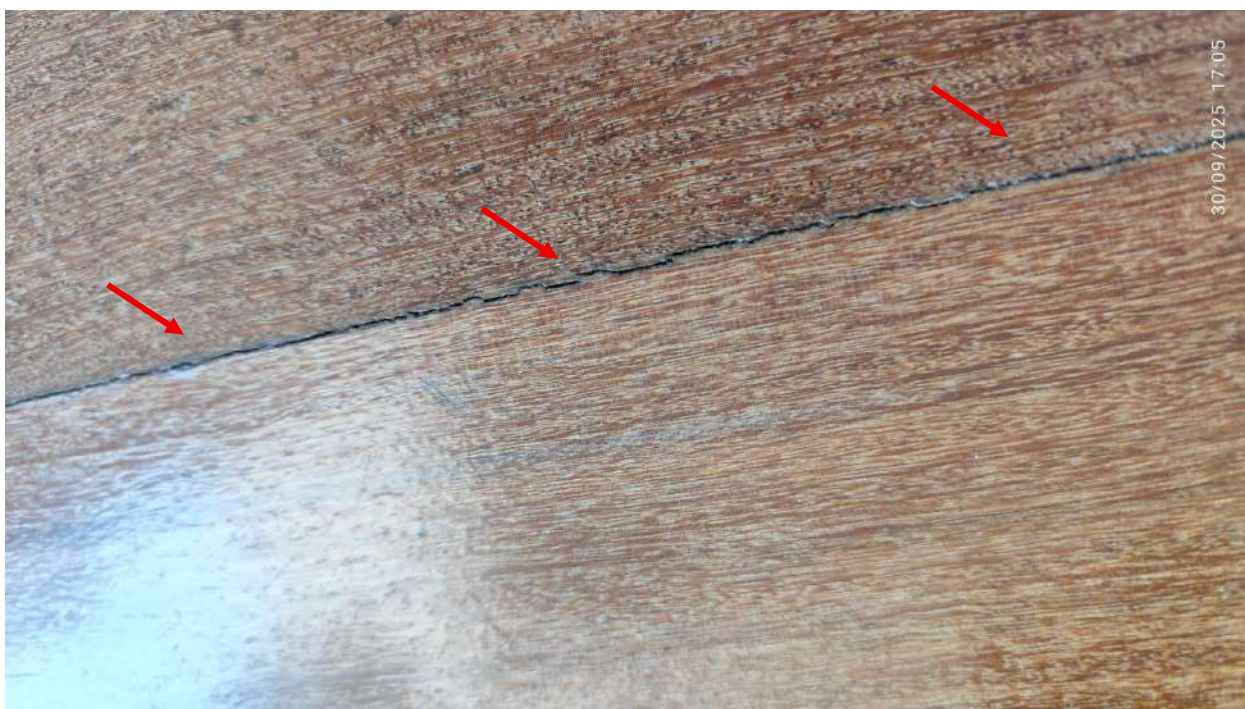
Foto 75 > Detalhe de foto aproximada da junta dos tacos de madeira.

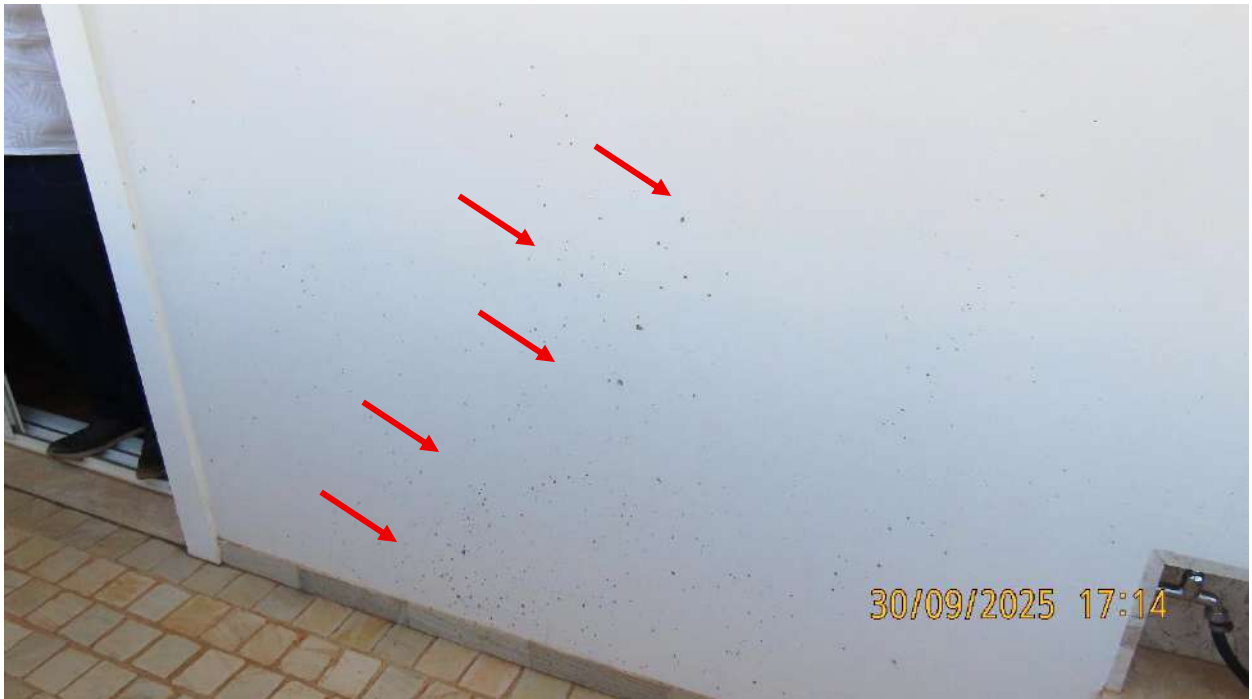
Foto 77 > Detalhe de respingos de massa na parede externa, da sacada.

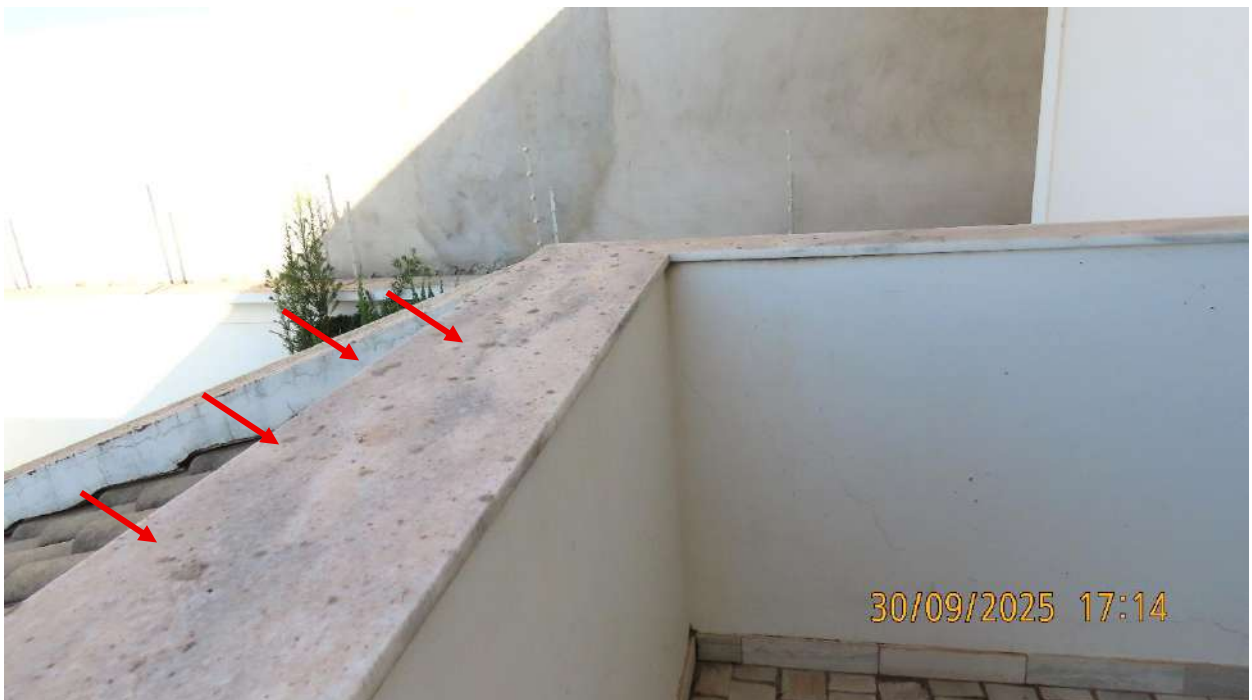
Foto 78 > Detalhe de revestimento de granito, afetado por respingos de argamassa, provenientes da obra vizinha.

- Sacada;
 - Telhado;
 - Mangueiras de aquecimento;
 - Piscina;
 - Dentre outros.
- **Análise Química:** O concreto possui pH elevado (altamente alcalino). O contato direto com o alumínio (mesmo anodizado) e pedras naturais (granito) causa **ataque alcalino**, resultando em manchas indelévels, perda de brilho por corrosão superficial e oxidação.

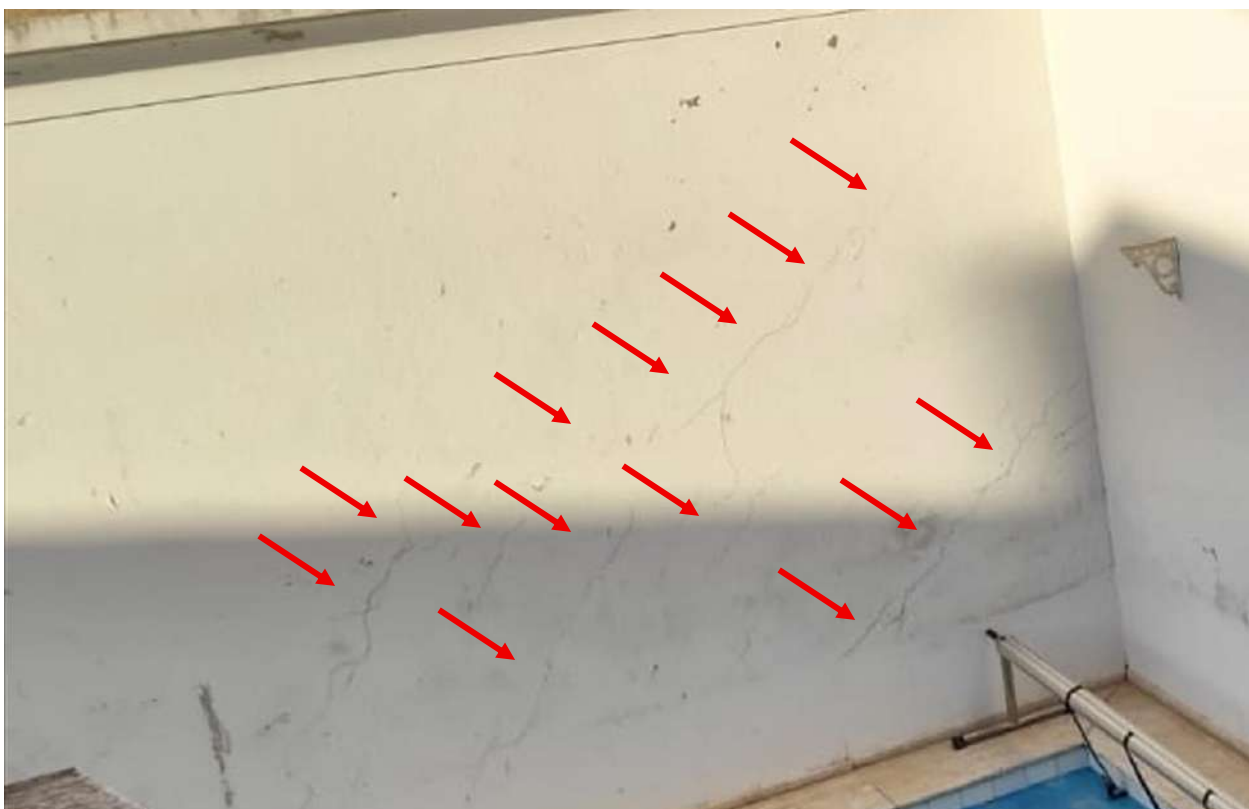
Foto 80 > Em destaque, trincas 45°. Indicam interferência da obra sobre a residência.

- **Fissuras de Cisalhamento:** A presença de fissuras inclinadas a 45°, sugere a ocorrência de **recalques diferenciais** ou vibrações excessivas decorrentes da obra vizinha.
- Tais evidências indicam que o esforço solicitado superou a capacidade de resistência do elemento, configurando risco à estabilidade da estrutura de divisa e das instalações adjacentes (piscina).

No muro de divisa, além da degradação do acabamento por contaminação cimentícia, as fissuras inclinadas a 45° indicam patologia estrutural compatível com esforços de cisalhamento, possivelmente associados a interferências da obra vizinha, situação que demanda avaliação estrutural específica e medidas corretivas imediatas, sob pena de comprometimento da estabilidade e segurança da área de lazer adjacente.

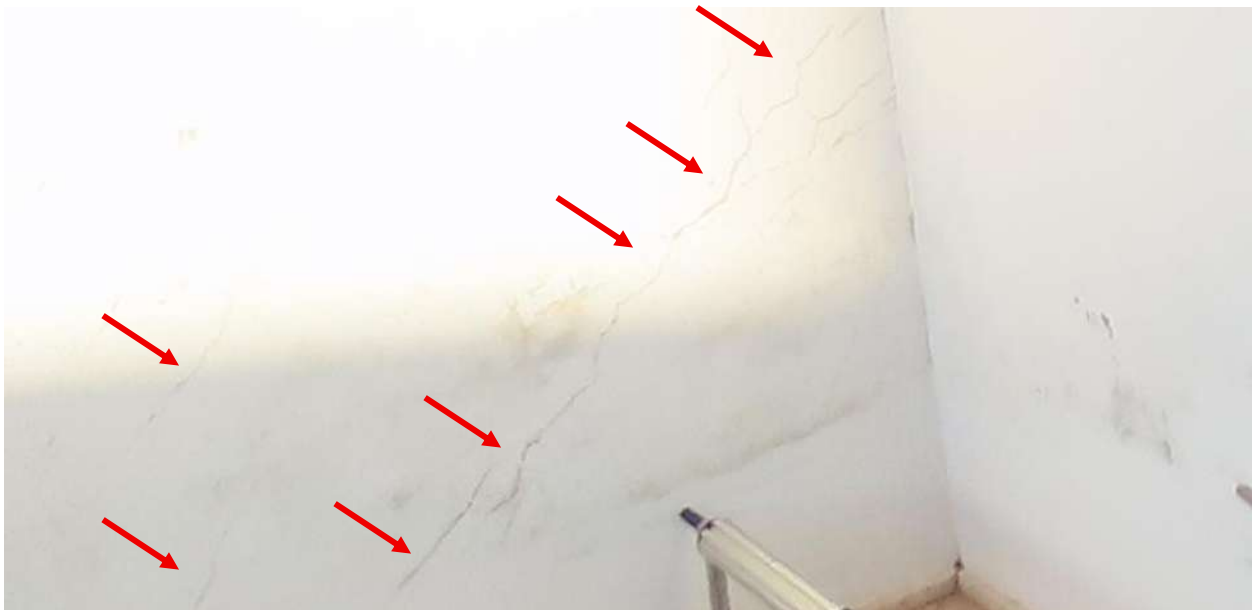
Foto 81 > Detalhe para trincas 45° na parede dos fundos da residência. Muro da direita da foto, confronta com a obra.

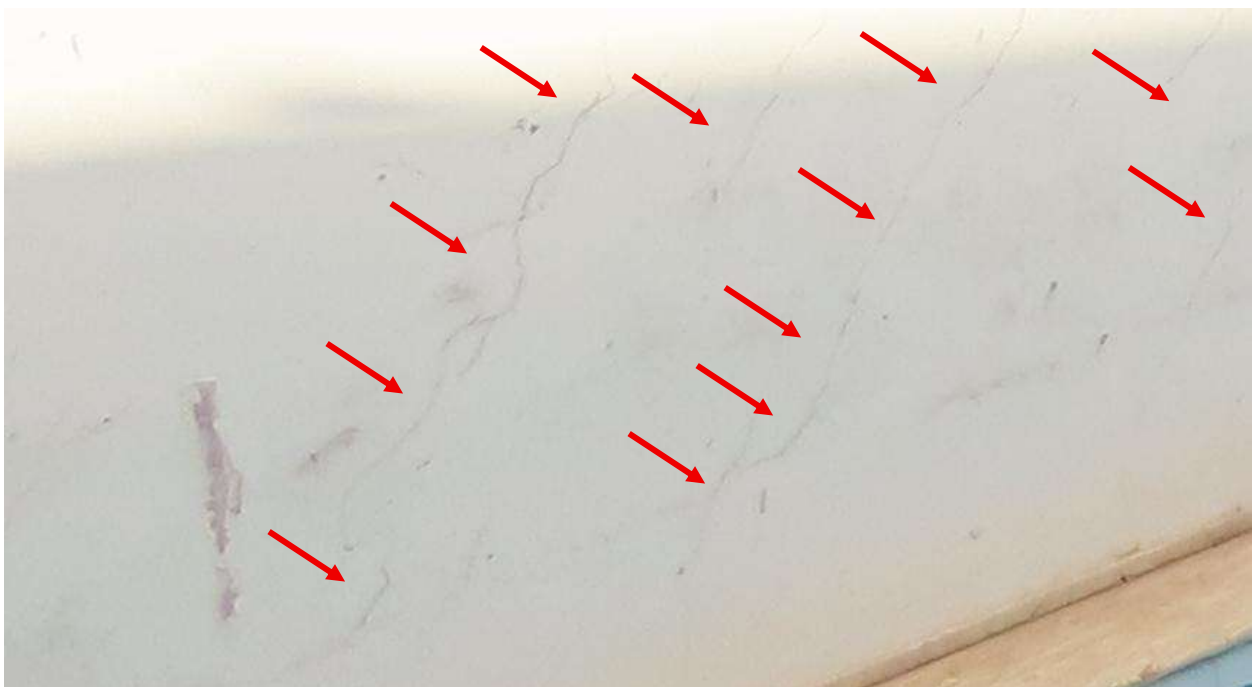
Foto 82 > Indícios de trincas por interferência da obra.

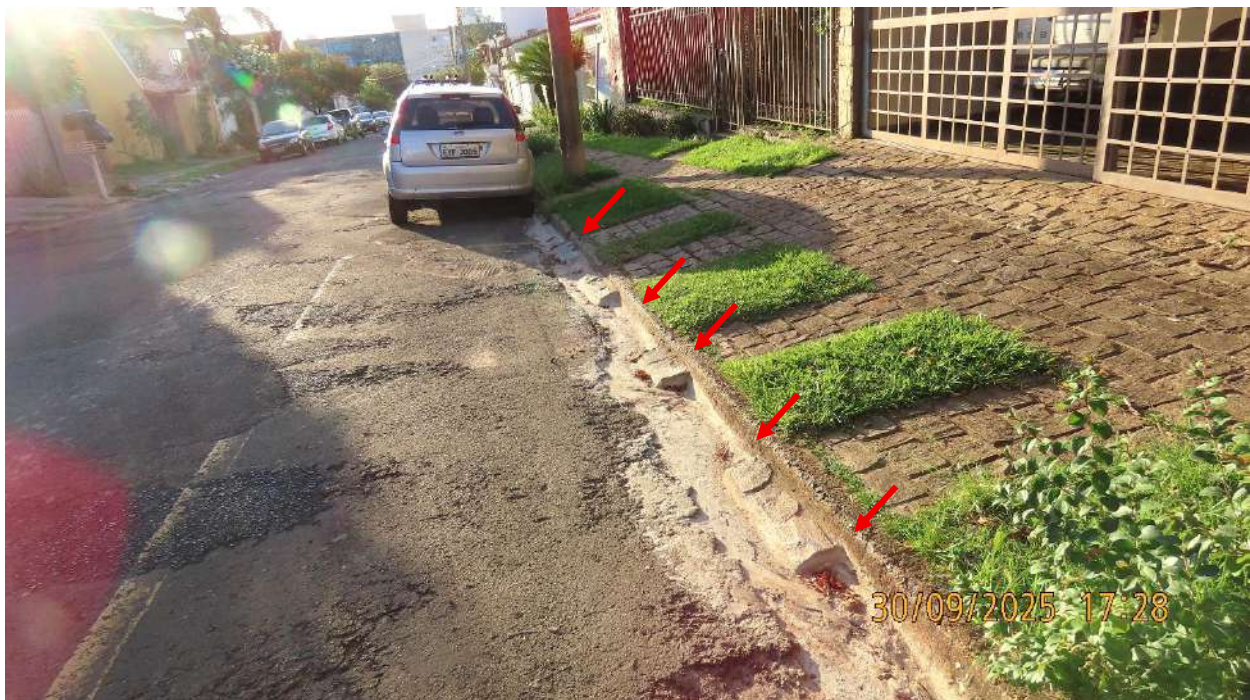
Foto 84 > Detalhe para a sarjeta com resquícios de concreto.

- **Sistema de Drenagem:** A deposição indevida de resíduos cimentícios no sistema de drenagem superficial (sarjeta) compromete a seção de vazão das águas pluviais. O endurecimento desse material dificulta o escoamento, podendo causar acúmulo de água e detritos em frente ao imóvel.
- **Responsabilidade Ambiental e Urbana:** Além do dano estético à calçada de acesso, a obstrução de vias de drenagem pública configura irregularidade perante as normas de postura municipal, sendo de responsabilidade da obra a limpeza e desobstrução imediata.

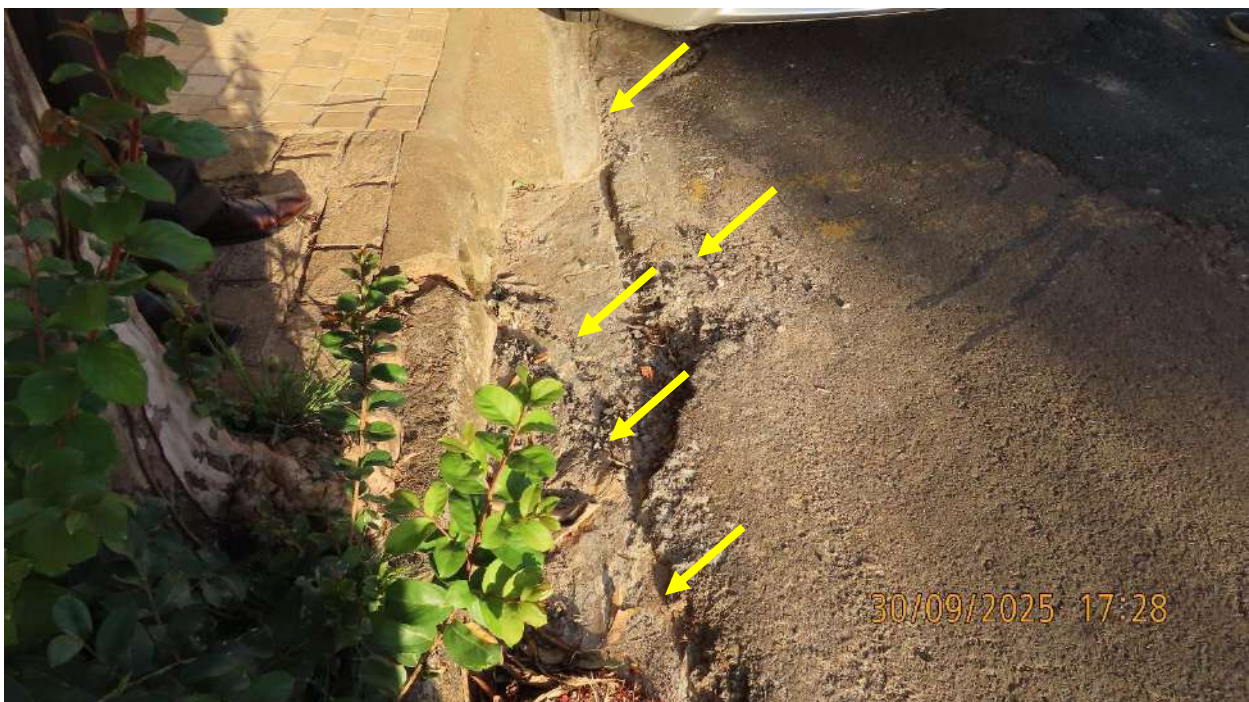
Foto 86 > Notar os resquícios de concreto na sarjeta, deixado pela obra.

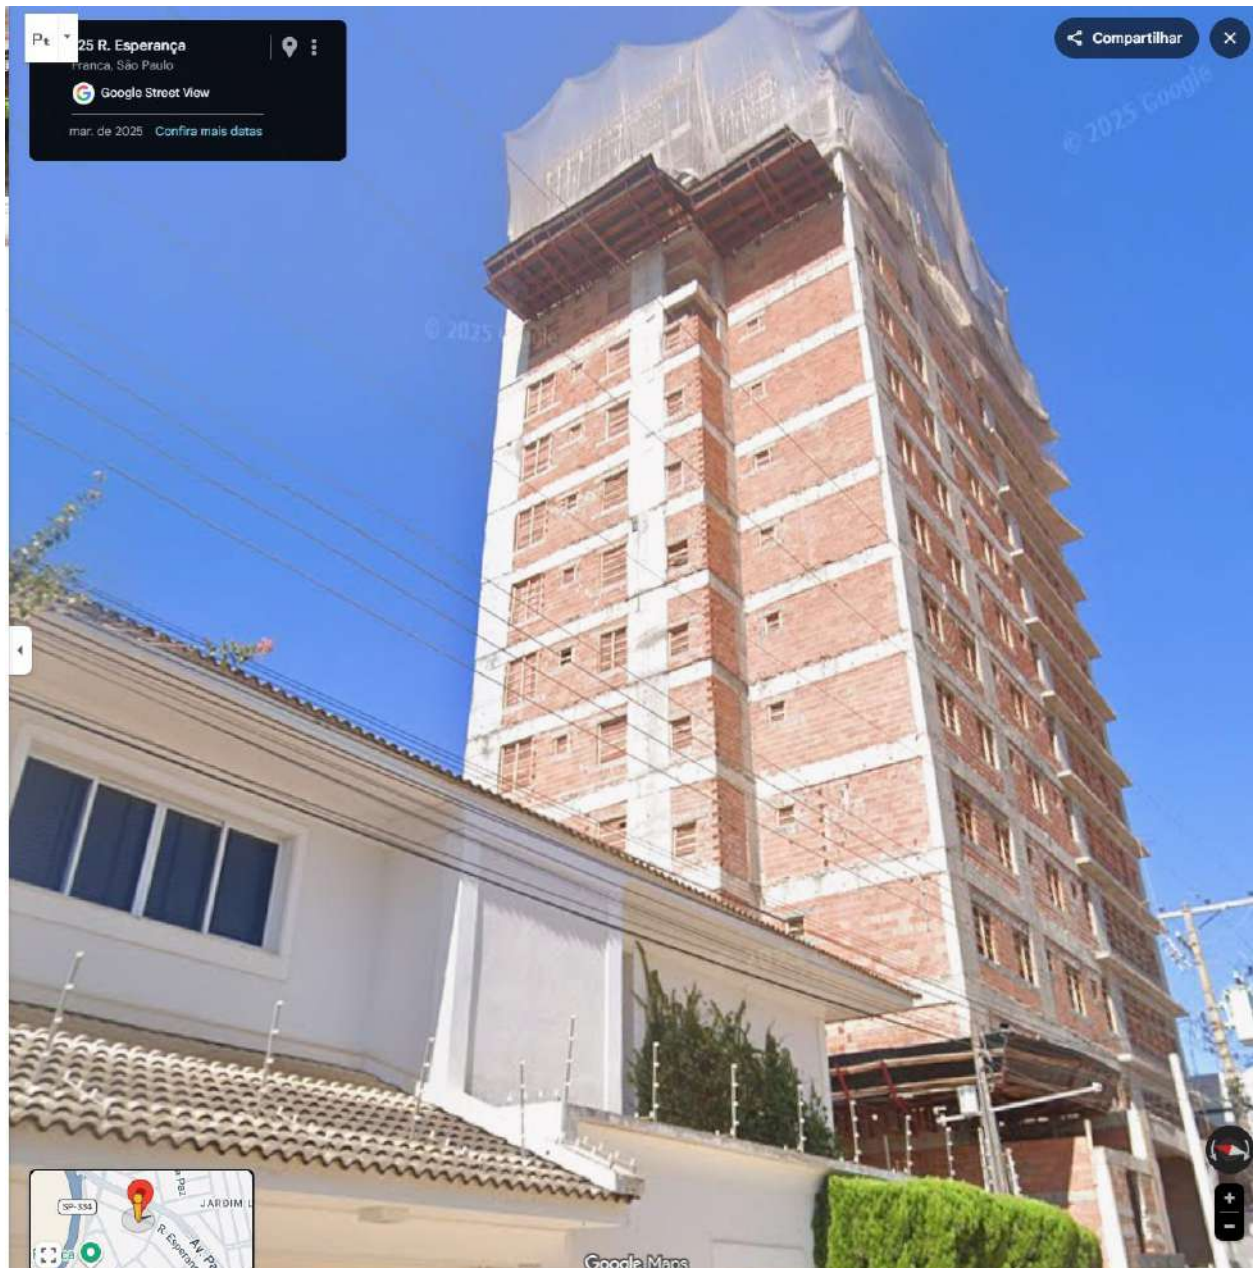
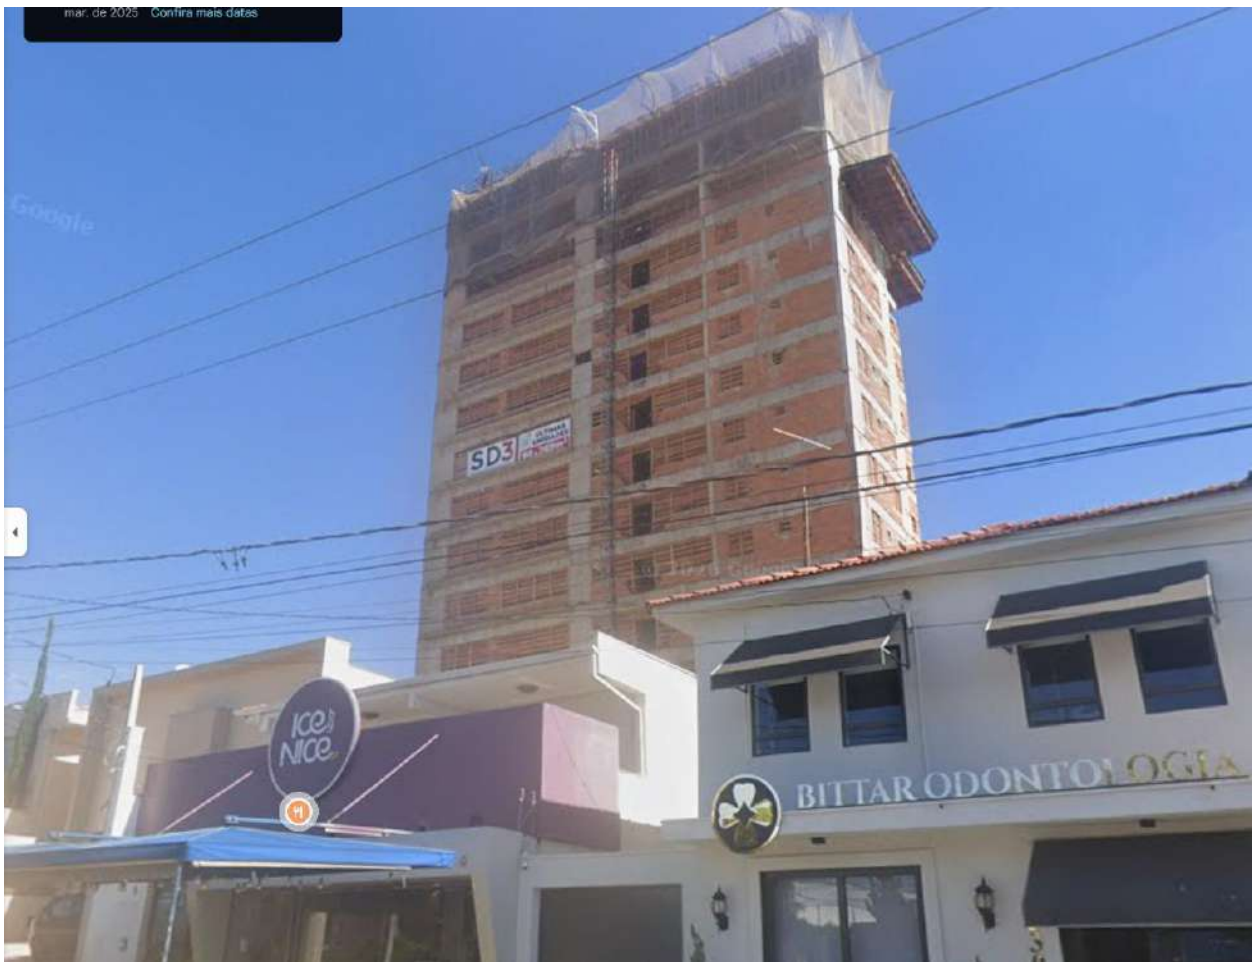
- **Evidência de Irregularidade:** A imagem capturada em março de 2025 comprova que, mesmo em fases críticas de elevação estrutural e fechamento de alvenaria, a obra **não dispunha de sistema de proteção perimetral integral (telas)** exigido pela norma NR-18.
- **Demonstração de Reincidência:** O registro histórico ratifica que a ausência de barreiras contra queda de objetos não foi um evento isolado, mas uma condição de omissão duradoura por parte da construtora, o que corrobora o nexo causal dos danos sofridos pela residência vizinha.
- **Análise Comparativa:** A imagem serve como base de comparação para demonstrar o estado da obra em períodos anteriores à vistoria oficial, reforçando a exposição de risco à qual o imóvel objeto desta perícia foi submetido.

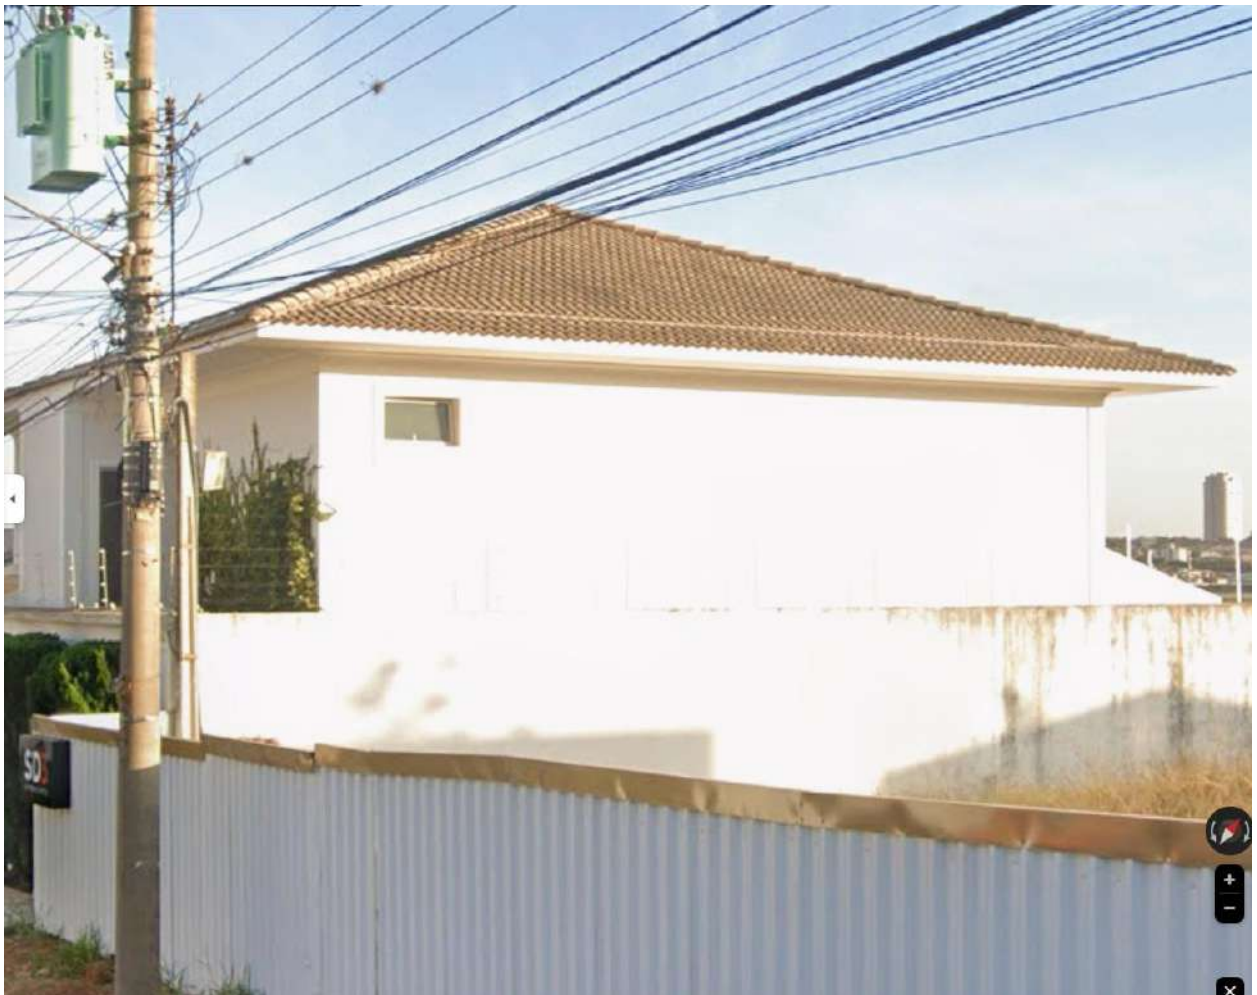
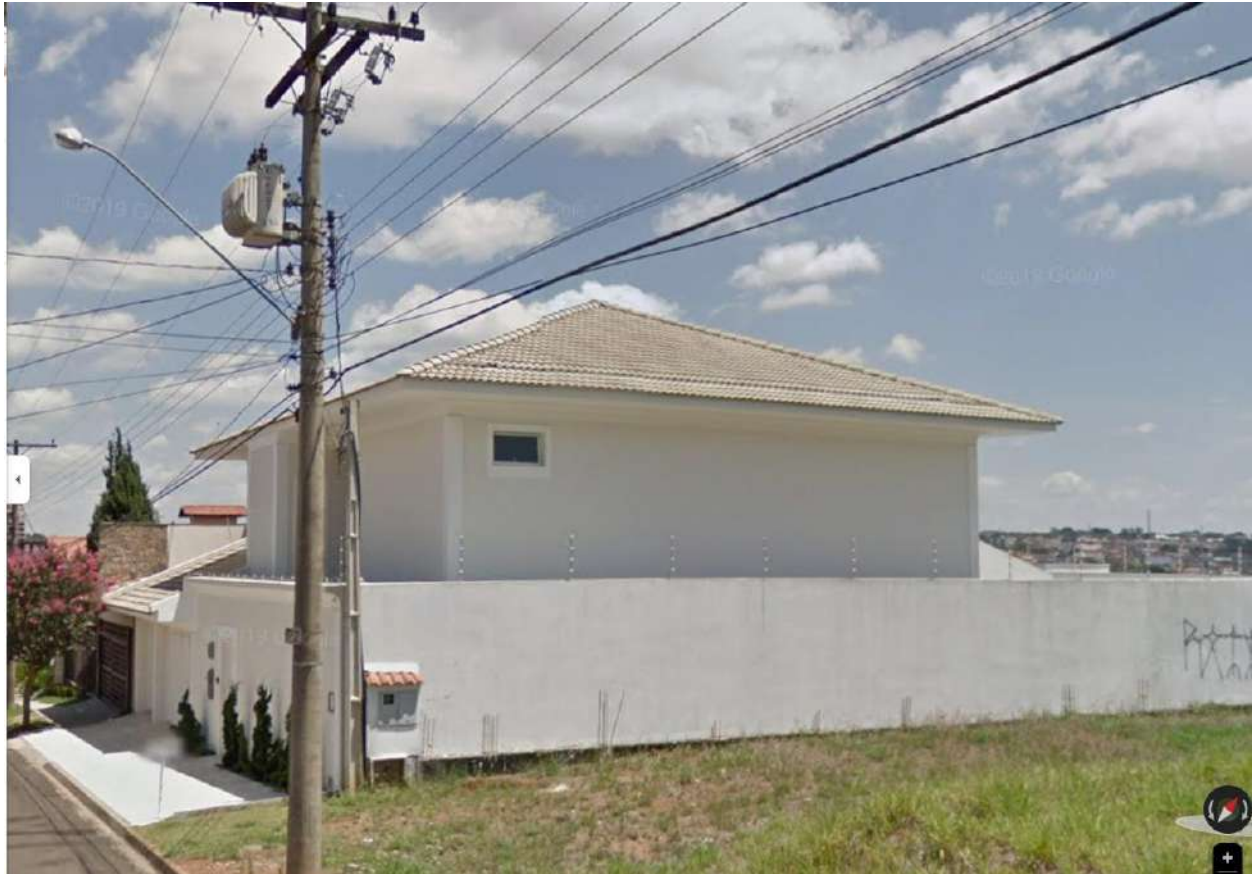
Para fins de comparação técnica e isolamento de patologias preexistentes, utilizou-se o registro iconográfico da plataforma Google Street View, datado de julho de 2022, período correspondente à fase inicial de fundações do empreendimento vizinho.

Integridade da Envoltória: À época, a residência periciada apresentava sua cobertura e fachadas em perfeito estado de conservação, sem quaisquer indícios de manchas de umidade, fissuras ou incrustações de materiais cimentícios.

Delimitação do Nexo Temporal: Este registro serve como "marco zero", comprovando que as avarias relatadas no presente laudo (respingos de concreto e danos por queda de objetos) são supervenientes ao início das atividades construtivas no lote nº 555.
