EXCELENTÍSSIMO SENHOR PRESIDENTE DA CÂMARA MUNICIPAL DE FRANCA - SP

O Vereador que este subscreve vem, nos termos regimentais, **REQUERER**, ouvido o Augusto Plenário, que seja oficiado ao Sr. Prefeito Municipal a fim de fornecer a esta Casa informações sobre o edifício em construção situado na Rua Esperança, n° 525, no Parque Francal.

LAUDO TÉCNICO

R. ESPERANÇA, Nº 525 – PARQUE FRANCAL, FRANCA - SP, 14403-148

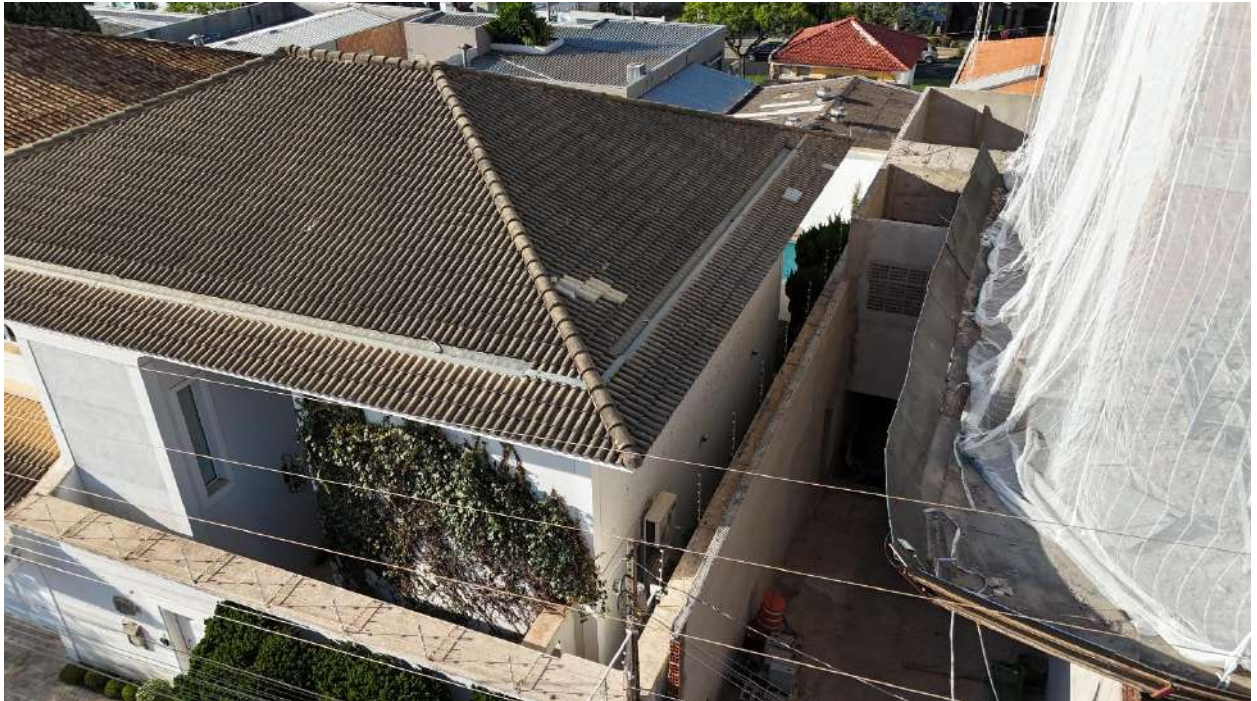
Foto 9 > Detalhe parcial da cobertura e lateral direita da residência.

- **Vícios de Reparo:** Constatou-se que a substituição de telhas foi realizada de forma paliativa e tecnicamente incompleta.
- A ausência de **recomposição do emboçamento** (argamassa de vedação e fixação) deixa o sistema vulnerável a infiltrações por capilaridade e ao desprendimento de peças por ação de ventos.
- **Riscos Estruturais:** A permanência de telhas fissuradas permite a percolação de água para o madeiramento, favorecendo o apodrecimento de ripas e caibros, além da proliferação de agentes biológicos (fungos/bolor) no forro interno.

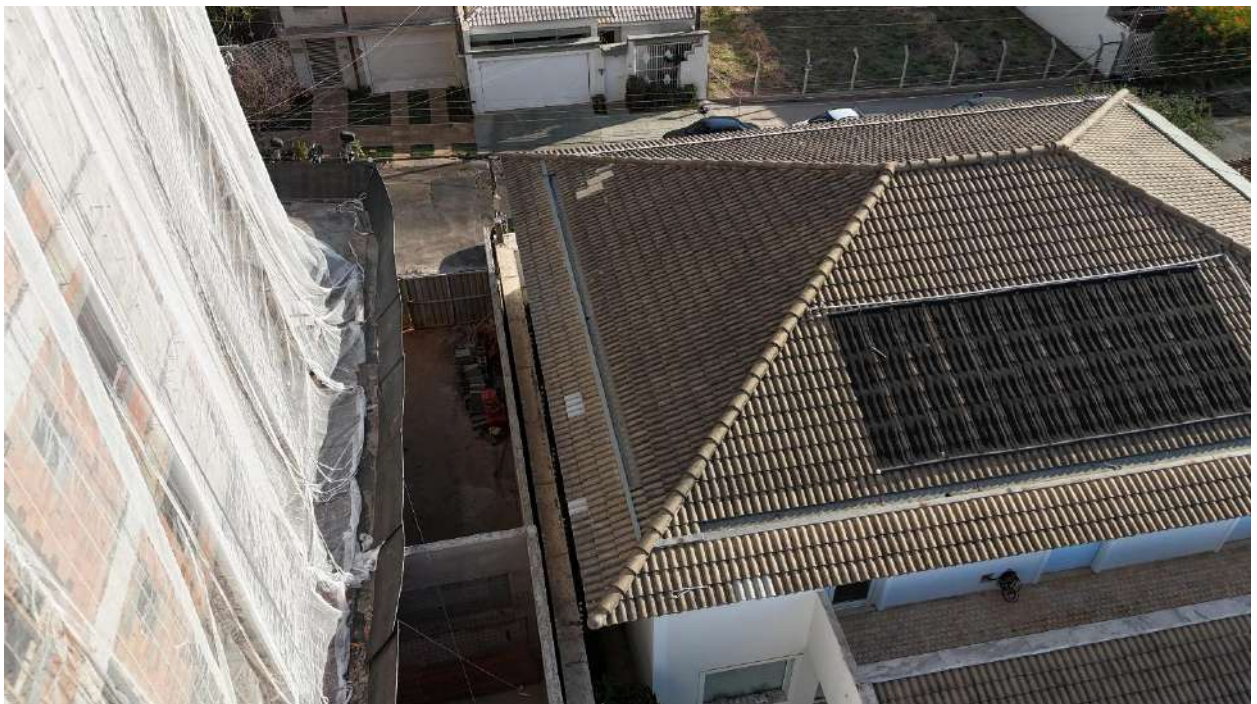
Foto 10 > Detalhe parcial da cobertura e lateral direita da residência.

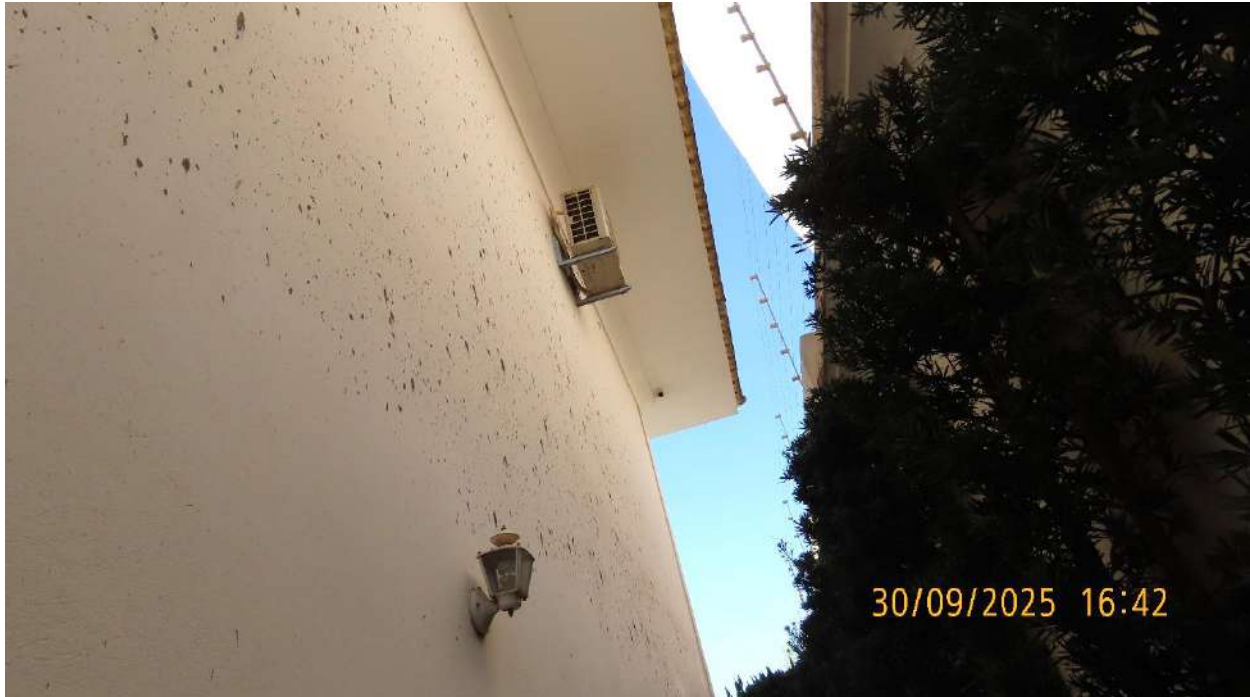
Foto 31 > Detalhe para parede com massa respingada.

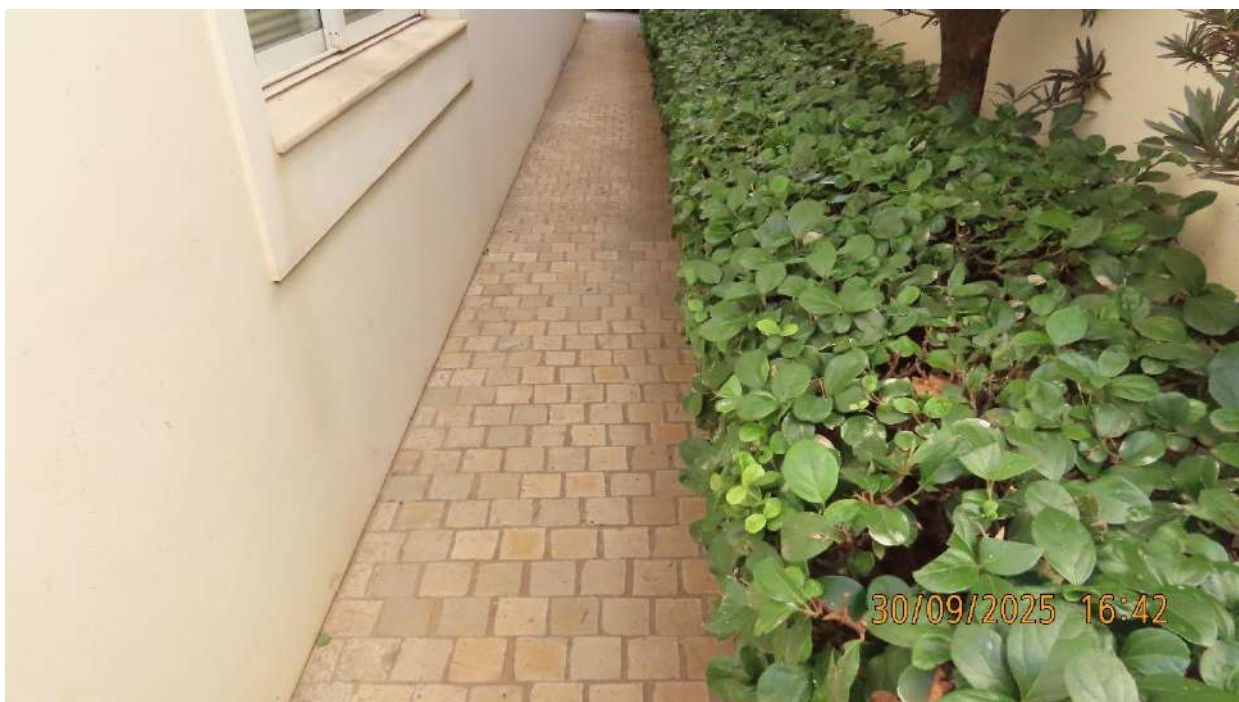
Foto 33 > Detalhe para o piso do corredor externo, próximo à obra. Este se encontra com resquícios de argamassa próximo à parede.

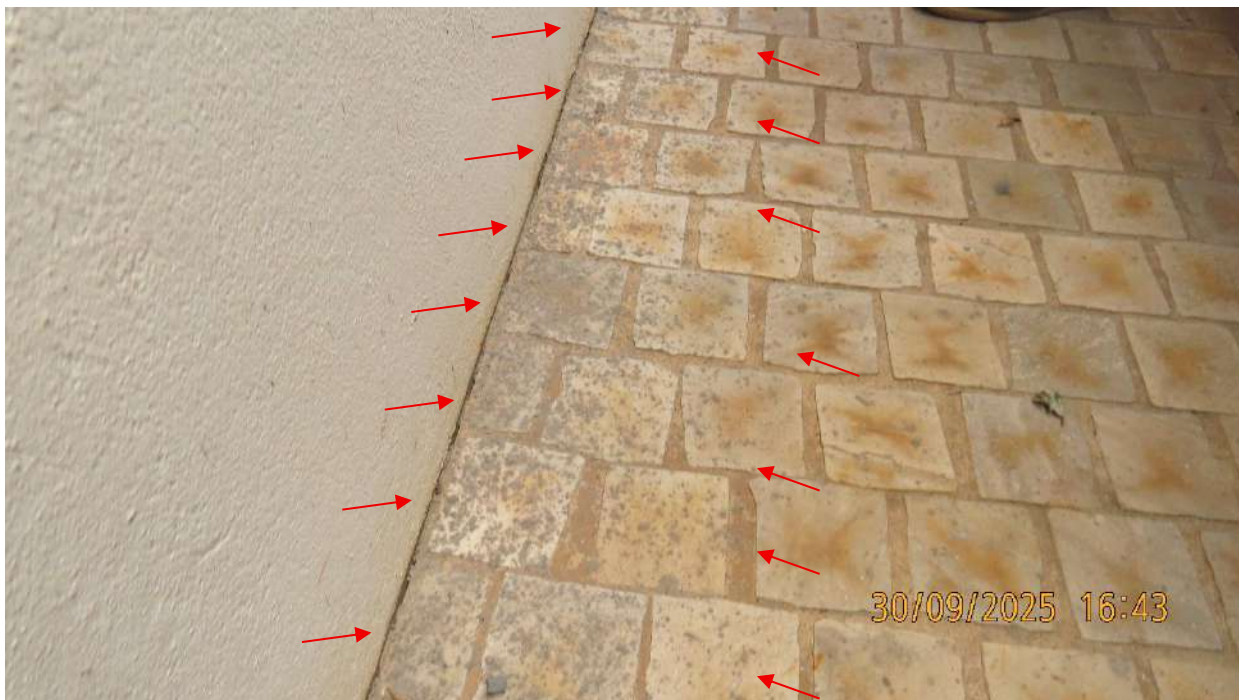
Foto 37 > Detalhe para os respingos de argamassa.

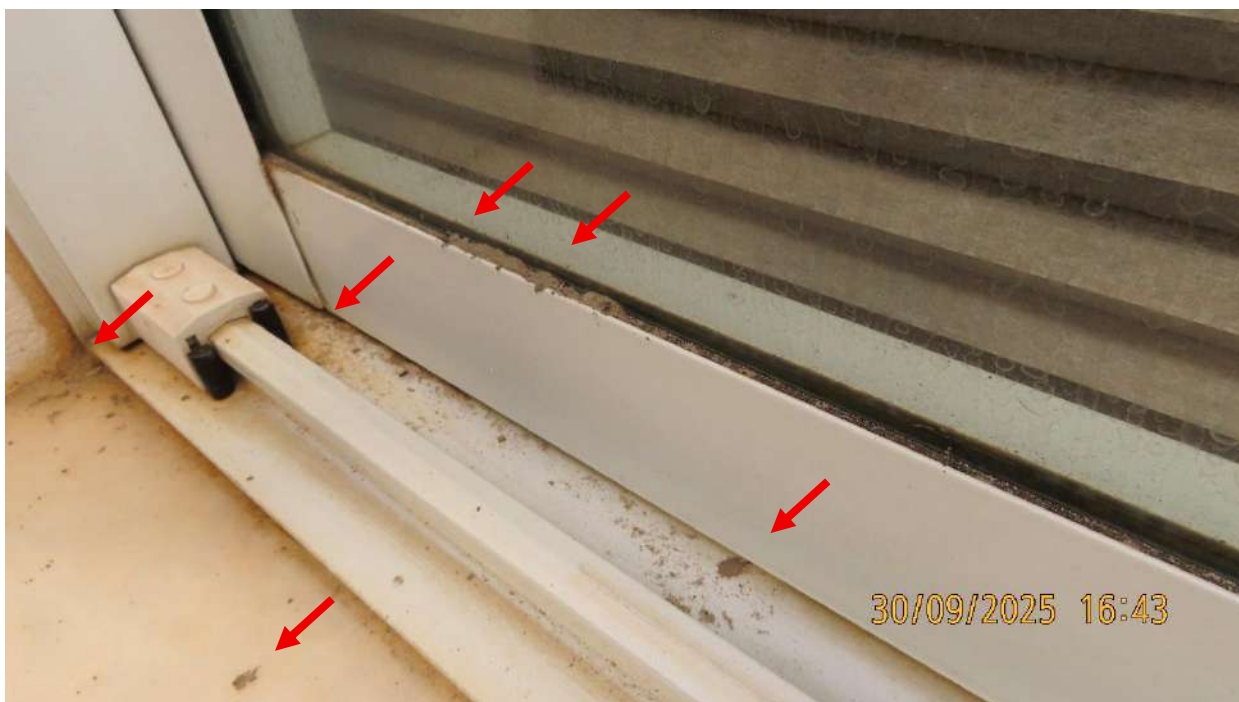
Foto 39 > Detalhe para os respingos de massa na esquadria de alumínio da janela.

- Sacada;
 - Telhado;
 - Mangueiras de aquecimento;
 - Piscina;
 - Dentre outros.
- **Análise Química:** O concreto possui pH elevado (altamente alcalino). O contato direto com o alumínio (mesmo anodizado) e pedras naturais (granito) causa **ataque alcalino**, resultando em manchas indelévels, perda de brilho por corrosão superficial e oxidação.

- **Danos Secundários por Limpeza:** Devido à ancoragem mecânica do cimento nos poros das superfícies, a tentativa de remoção por abrasão (raspagem) ou agentes químicos ácidos comprometerá definitivamente a integridade dos acabamentos originais, exigindo a substituição de peças ou repintura total.

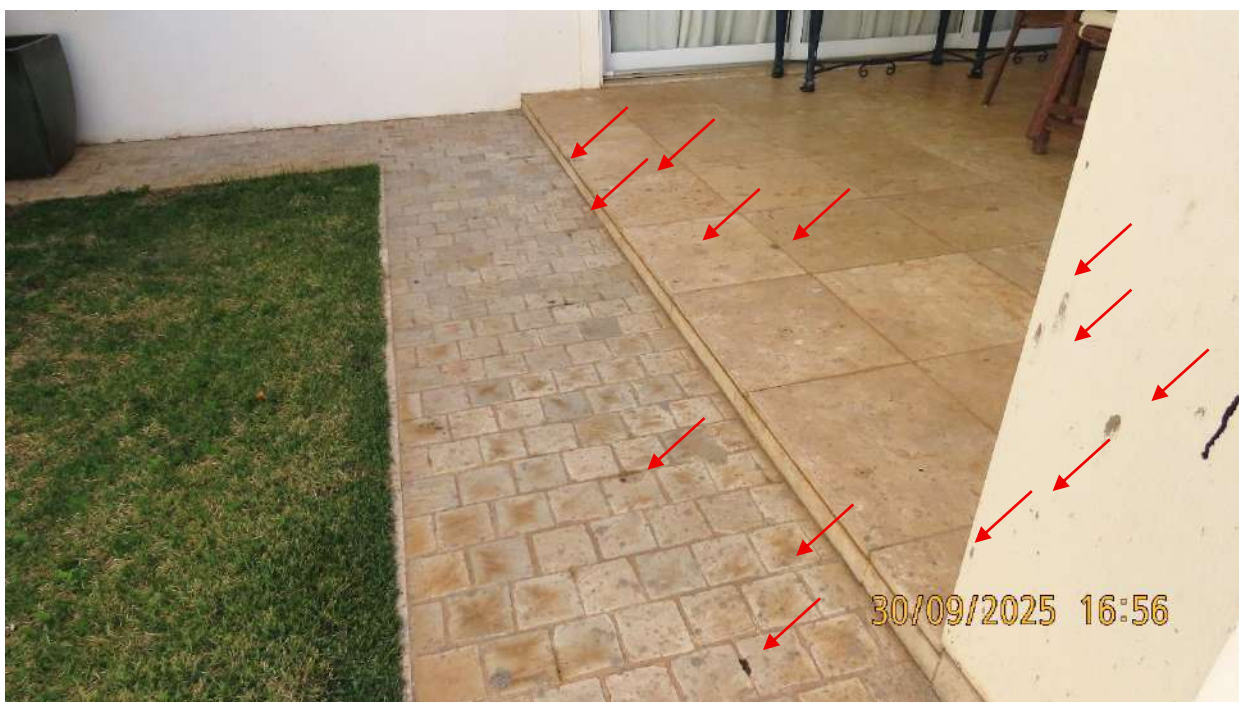
Foto 46 > Detalhe para diversos respingos de argamassa provenientes da obra.

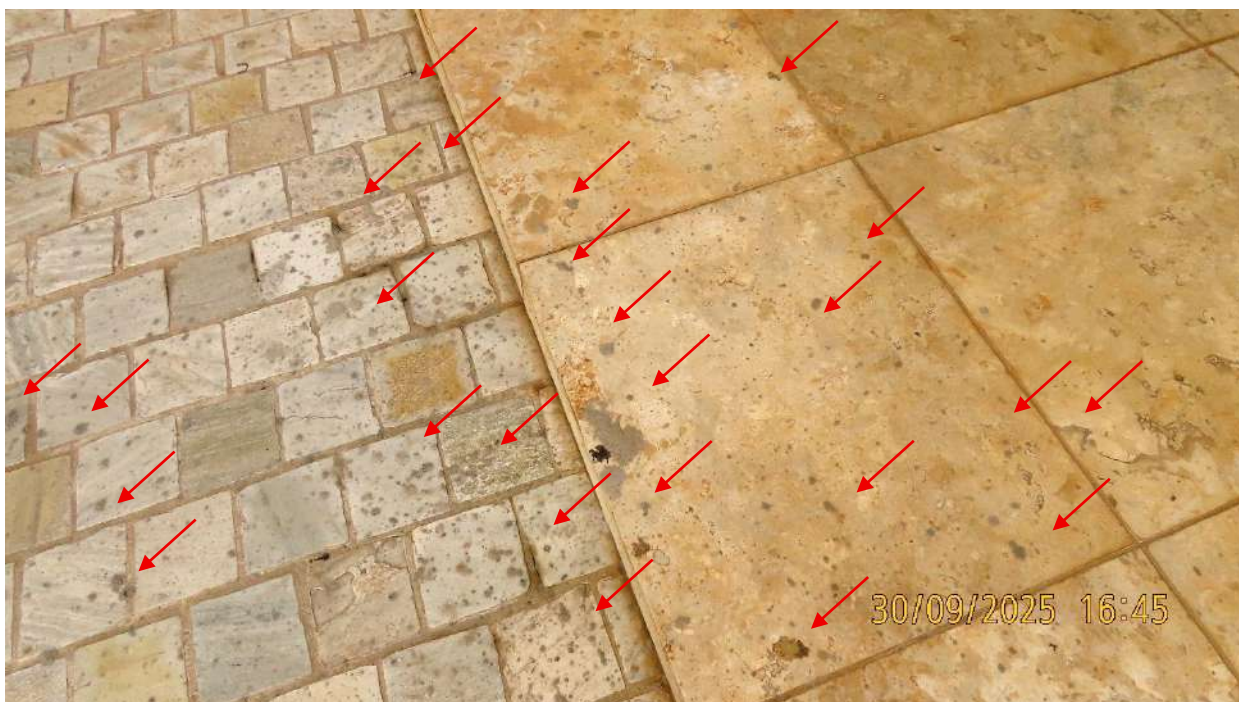
Foto 48 > Detalhe para os resquícios de massa da obra.

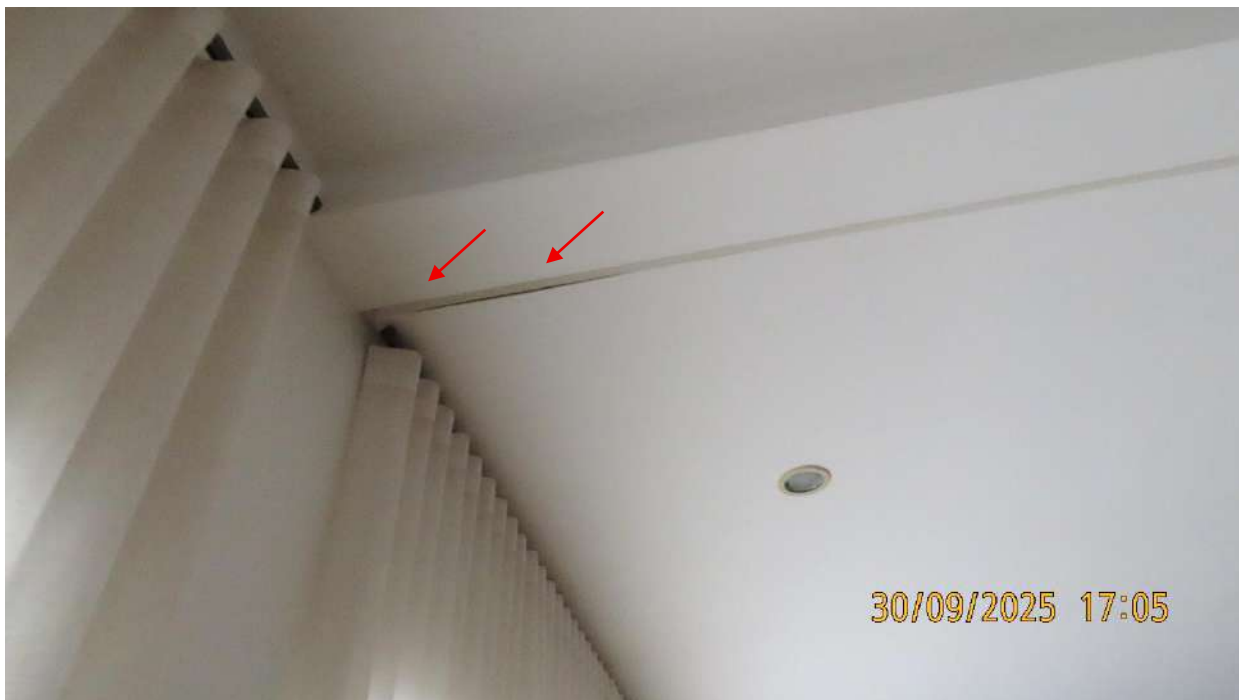
Foto 55 > Detalhe os vestígios que houve passagem de água no forro.

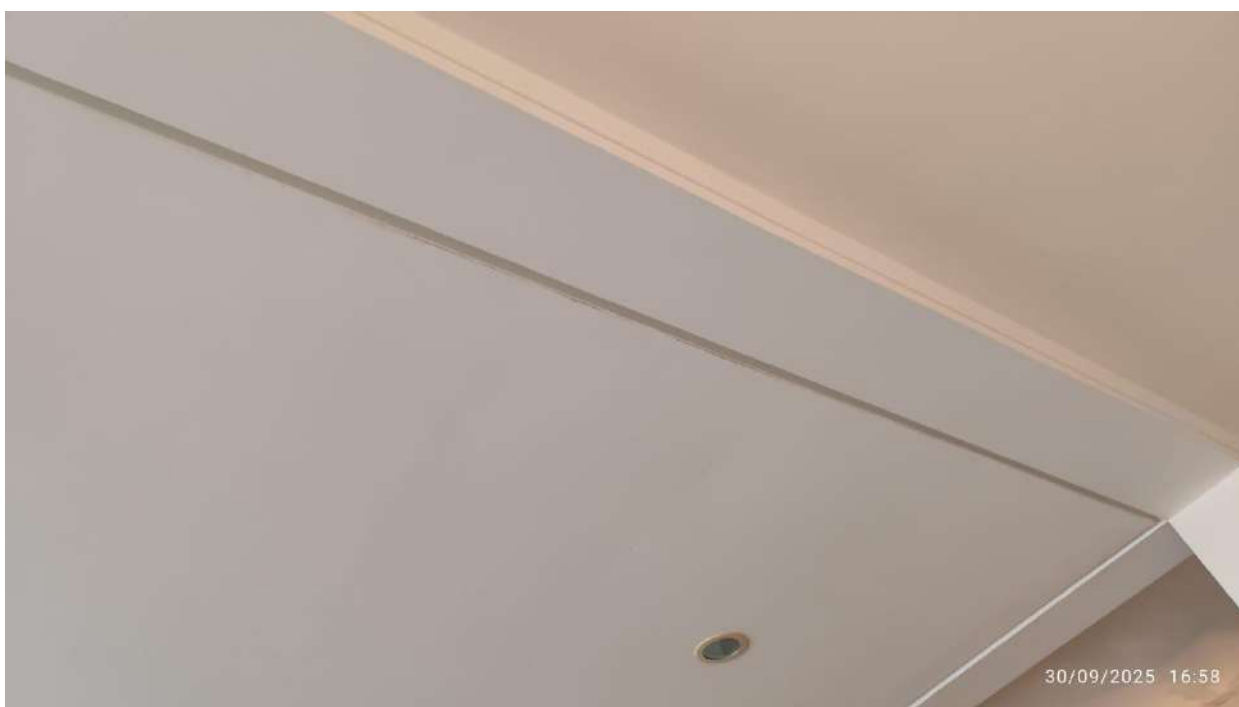
Foto 58 > Detalhe parcial da laje.

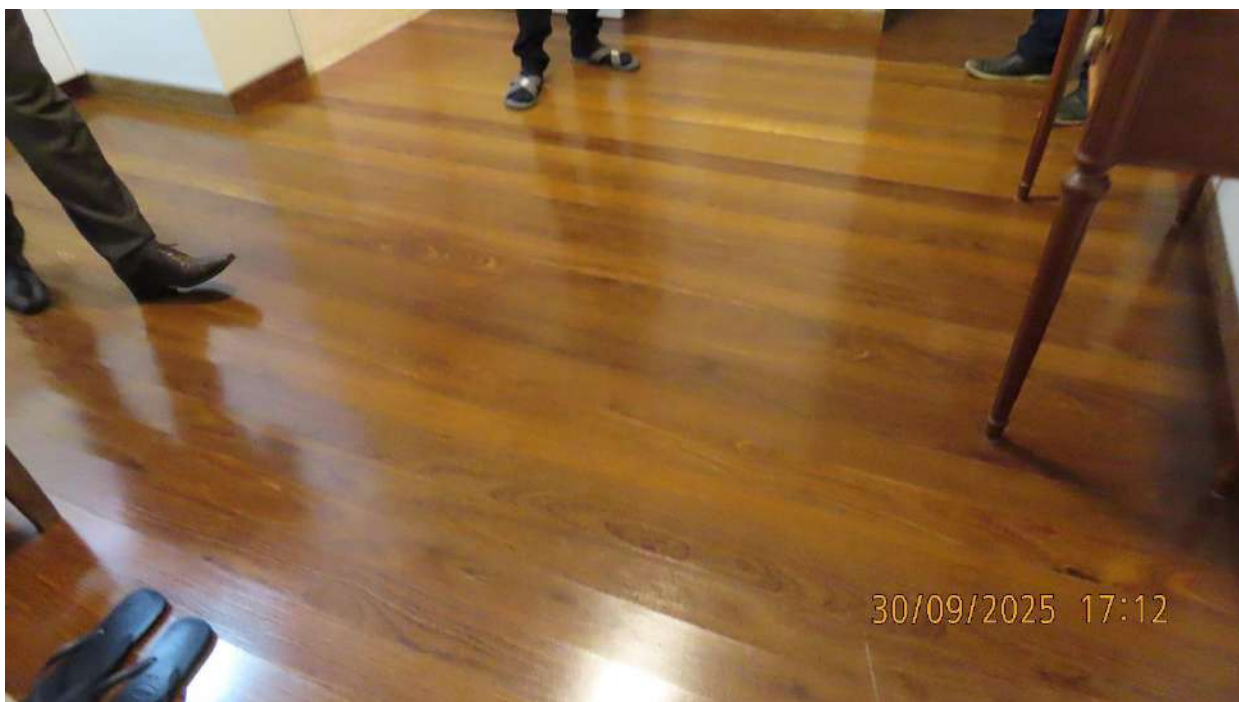
Foto 65 > Detalhe parcial para assoalho de madeira.

- O dano é considerado **irreversível**, visto que a secagem não restaura as propriedades morfológicas das fibras.
- **Sistemas de Gesso e Marcenaria:** Observam-se manchas de umidade e deformações (abaulamento) no forro de gesso e estufamento de painéis de MDF/MDP da marcenaria fixa.
- **Risco Elétrico:** A percolação de água por eletrodutos gera risco iminente de curto-circuito e oxidação de componentes internos da rede elétrica e de dados.

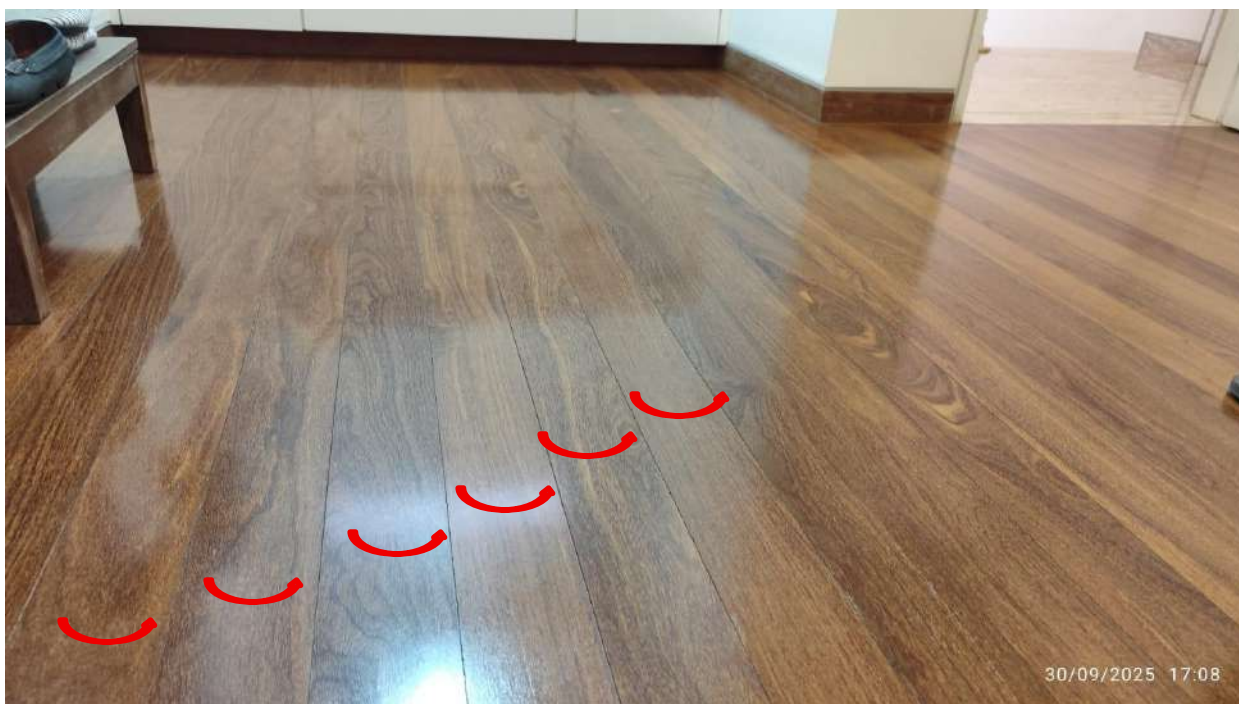
Foto 66 > O assoalho de madeira foi afetado por excesso de água, proveniente da caixa de água, que teve um encanamento rompido devido à queda de um material da obra sobre o telhado. Os detalhes destacados na imagem indicam que o empenamento que esses materiais sofreram.

Os danos internos são derivados do sinistro hidráulico causado pelo impacto de objeto na rede de distribuição sobre a laje.

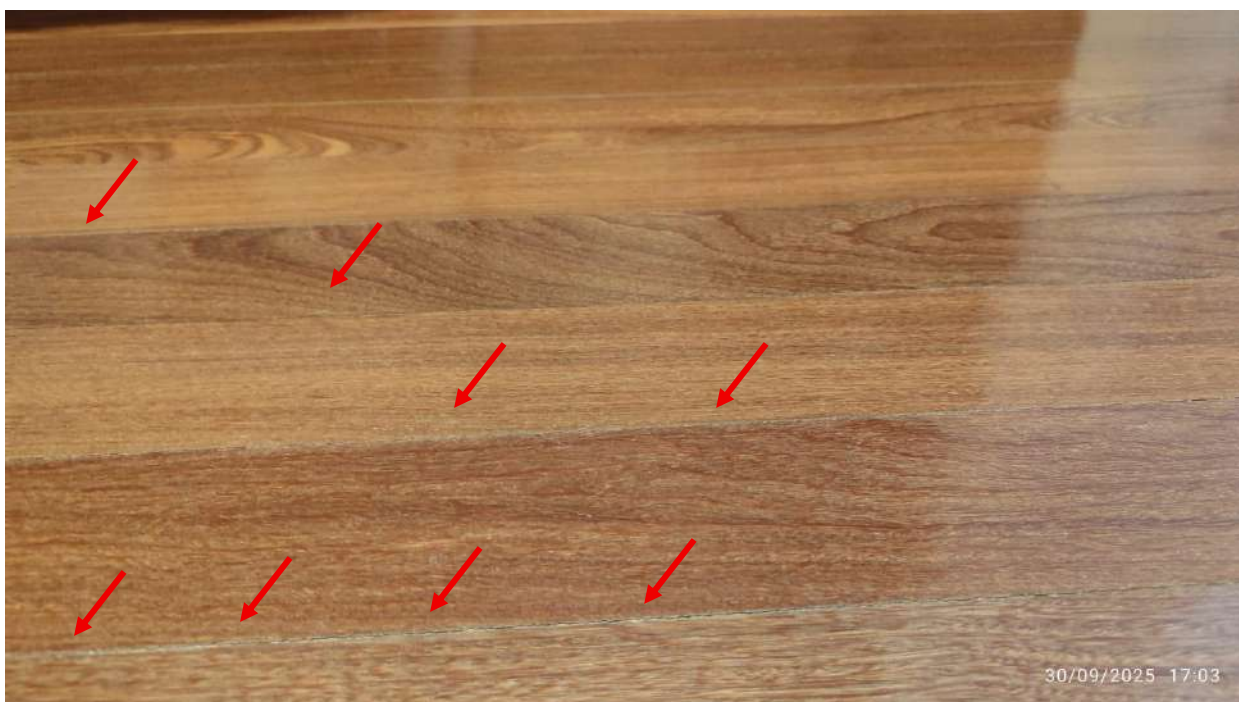
Foto 70 > Notar, as juntas afastadas devido ao levantamento das bordas dos tacos.

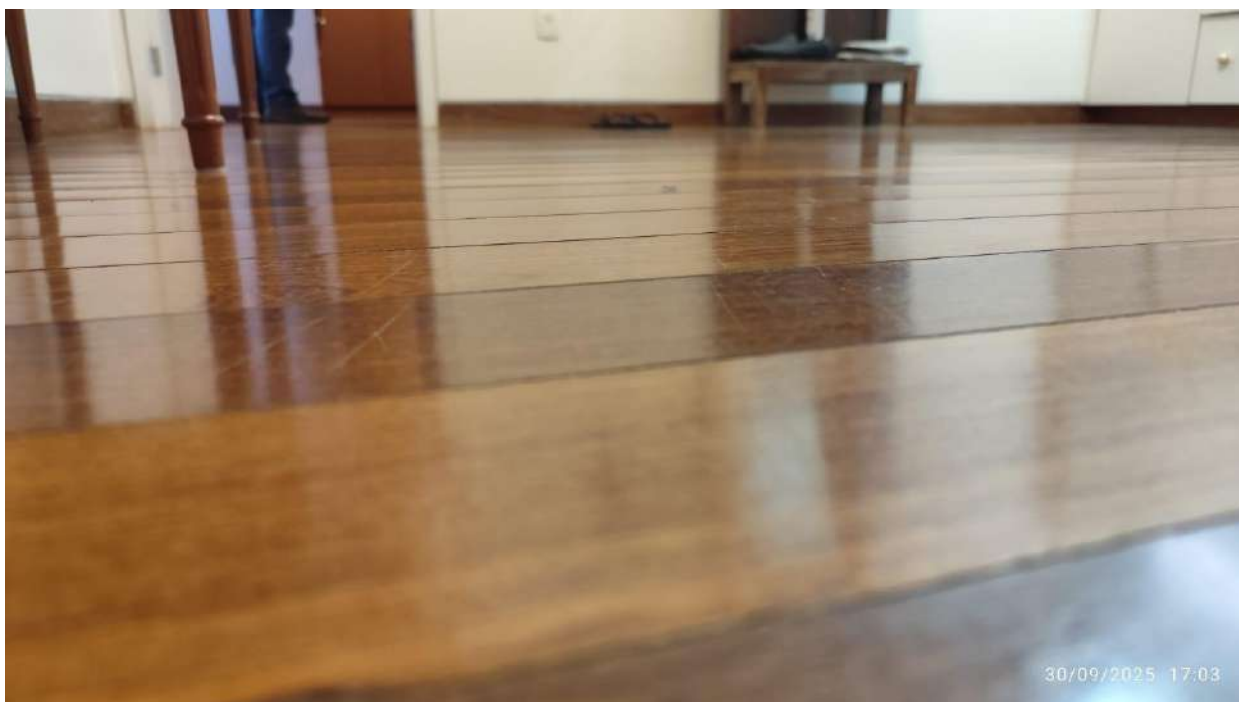
Foto 72 > A imagem do assoalho, no sentido transversal favorece a visualização do empenamento dos tacos de madeira.

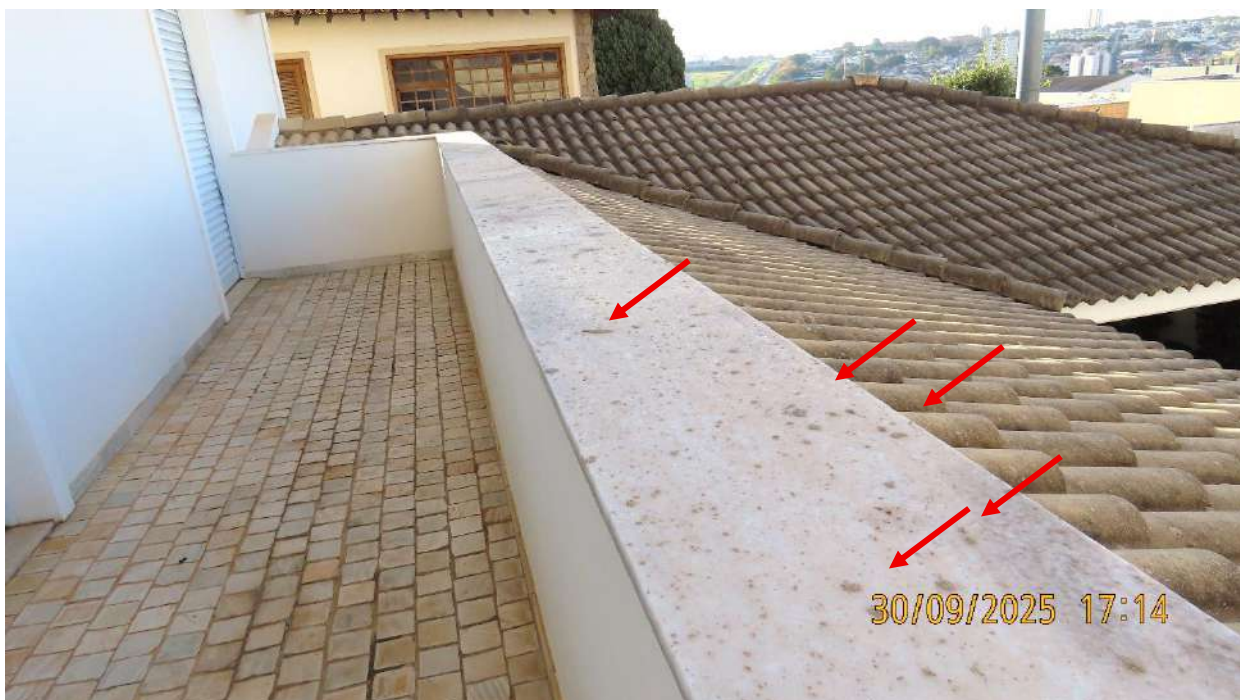
Foto 76 > Detalhe para resquícios de massa no revestimento de granito do guarda-corpo de alvenaria.

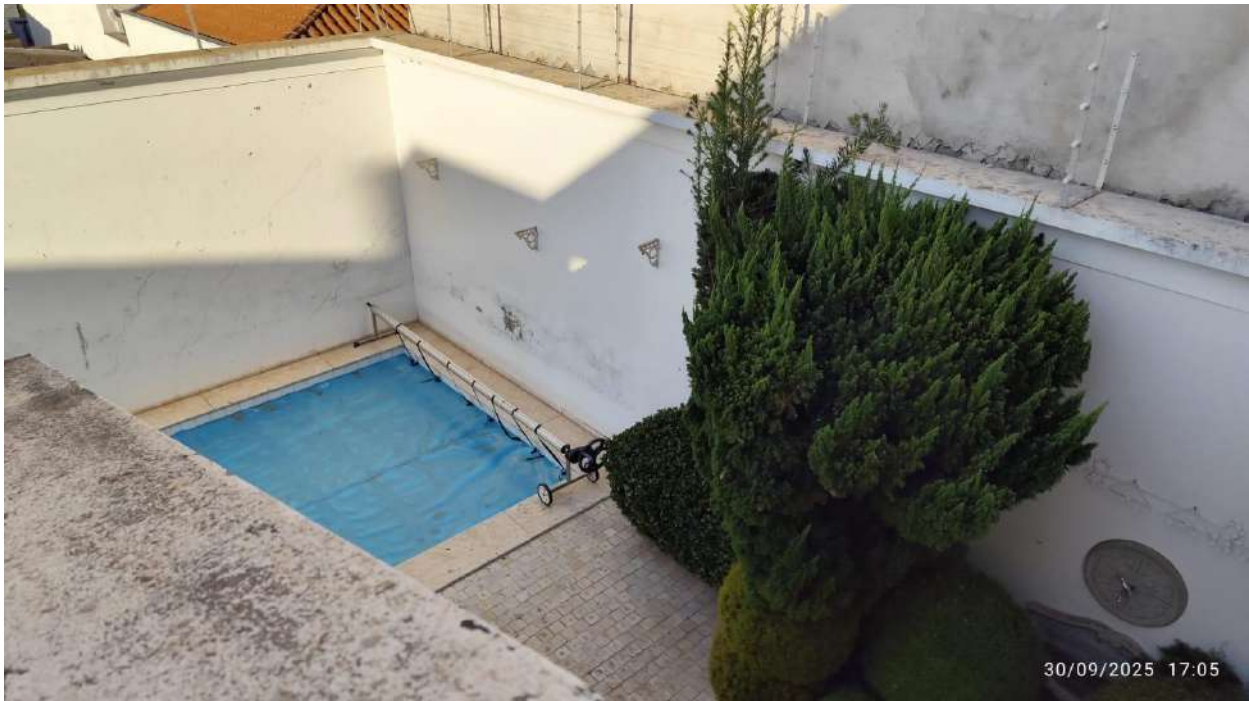
Foto 79 > Detalhe para vista da sacada para a piscina.

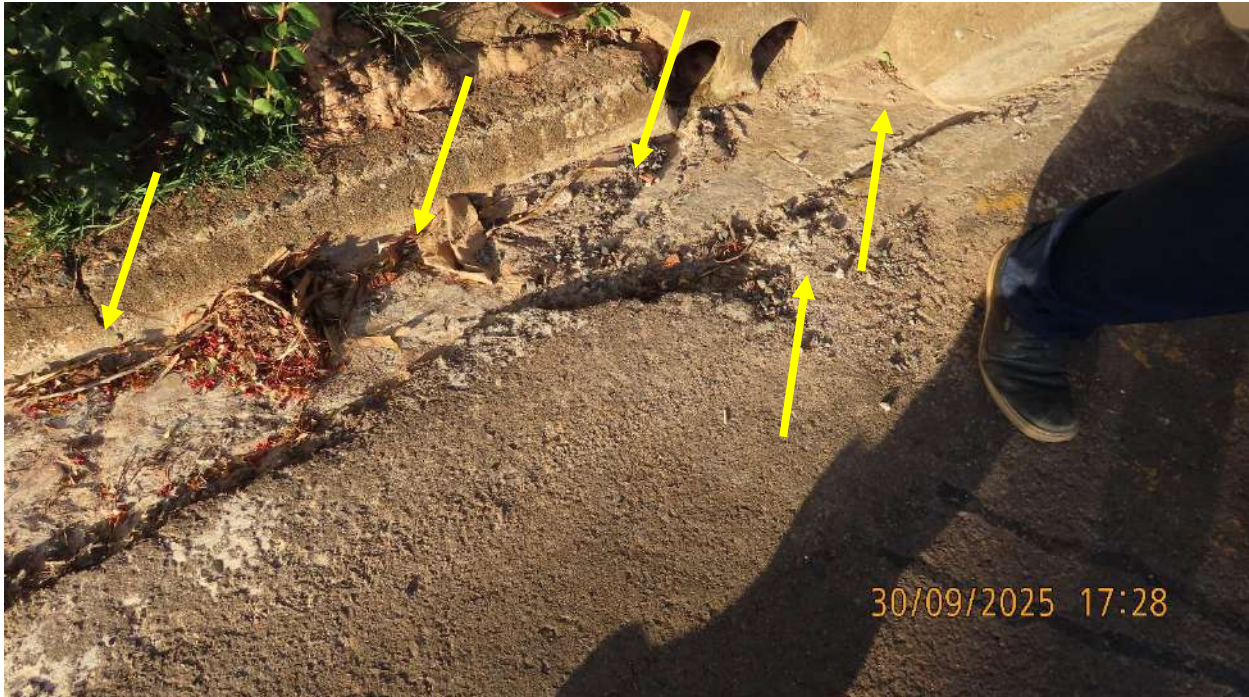
Foto 85 > Destaque para os resquícios de concreto na sarjeta.

- **Sistema de Drenagem:** A deposição indevida de resíduos cimentícios no sistema de drenagem superficial (sarjeta) compromete a seção de vazão das águas pluviais. O endurecimento desse material dificulta o escoamento, podendo causar acúmulo de água e detritos em frente ao imóvel.
- **Responsabilidade Ambiental e Urbana:** Além do dano estético à calçada de acesso, a obstrução de vias de drenagem pública configura irregularidade perante as normas de postura municipal, sendo de responsabilidade da obra a limpeza e desobstrução imediata.
