EXCELENTÍSSIMO SENHOR PRESIDENTE DA CÂMARA MUNICIPAL DE FRANCA - SP

O Vereador que este subscreve vem, nos termos regimentais, **REQUERER**, ouvido o Augusto Plenário, que seja oficiado ao Sr. Prefeito Municipal a fim de fornecer a esta Casa informações sobre o edifício em construção situado na Rua Esperança, n° 525, no Parque Francal.

LAUDO TÉCNICO

R. ESPERANÇA, Nº 525 – PARQUE FRANCAL, FRANCA - SP, 14403-148

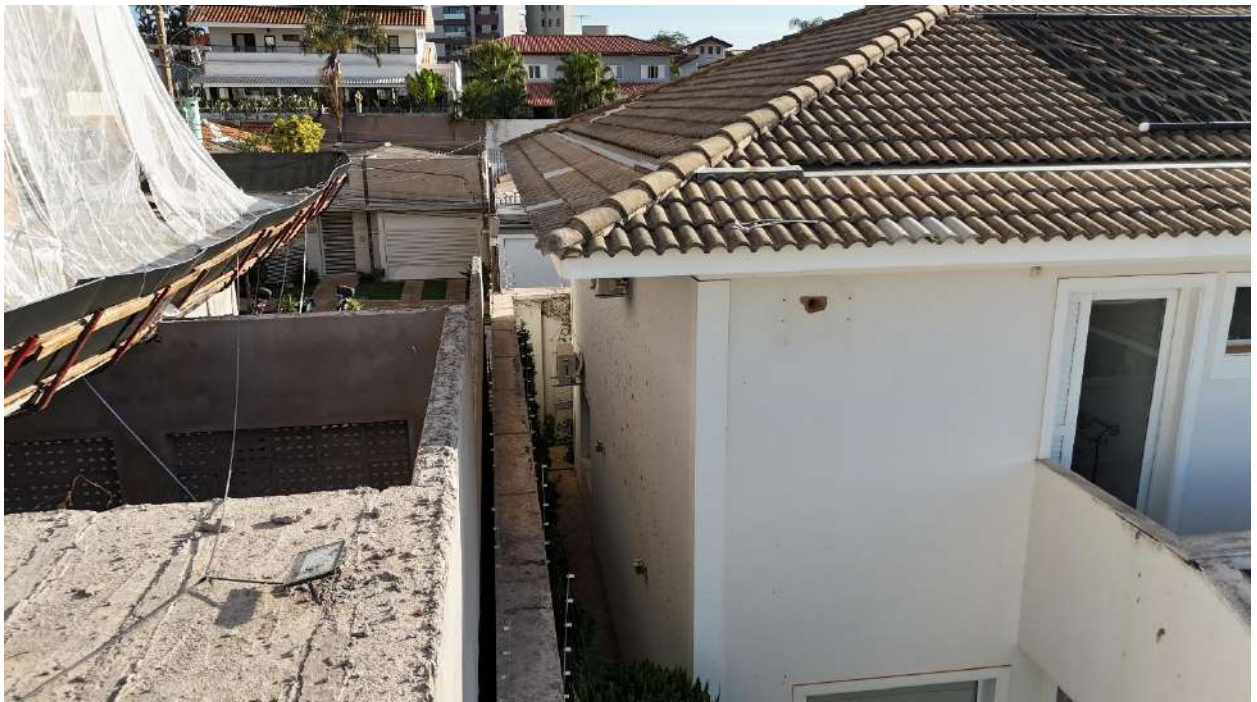
Foto 14 > Detalhe parcial da residência, com ênfase no corredor que faz confrontação com a obra.

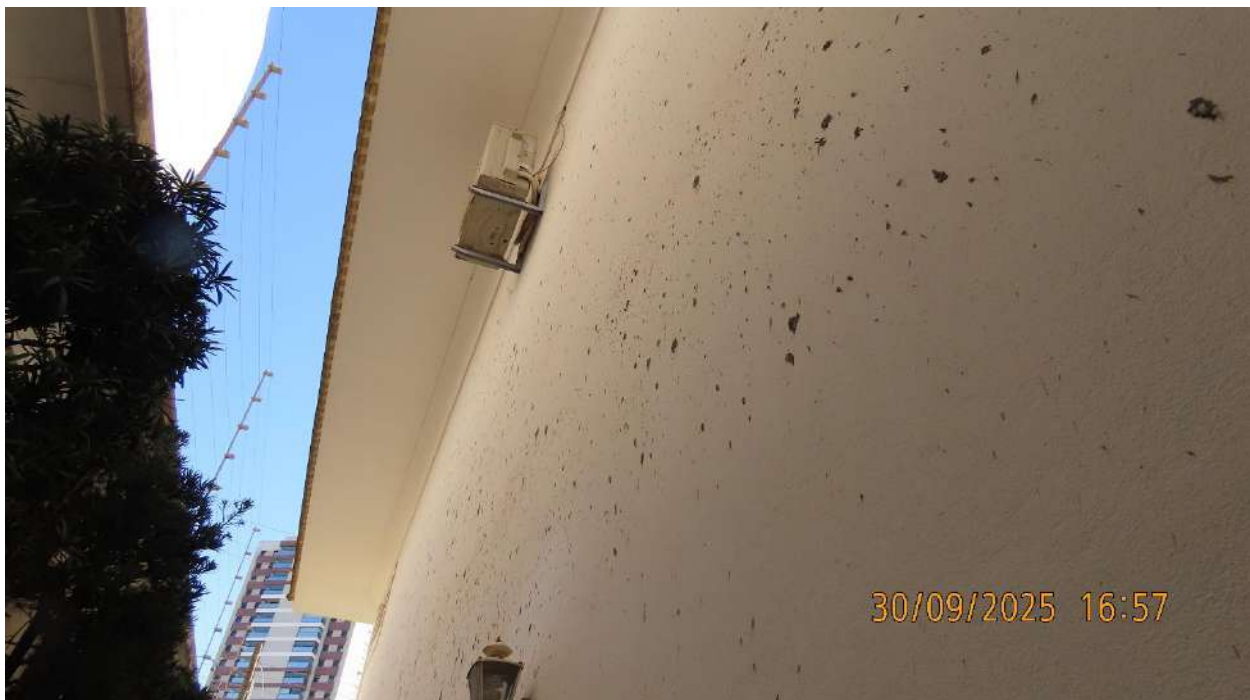
Foto 32 > Detalhe para parede em questão, de outro ângulo.

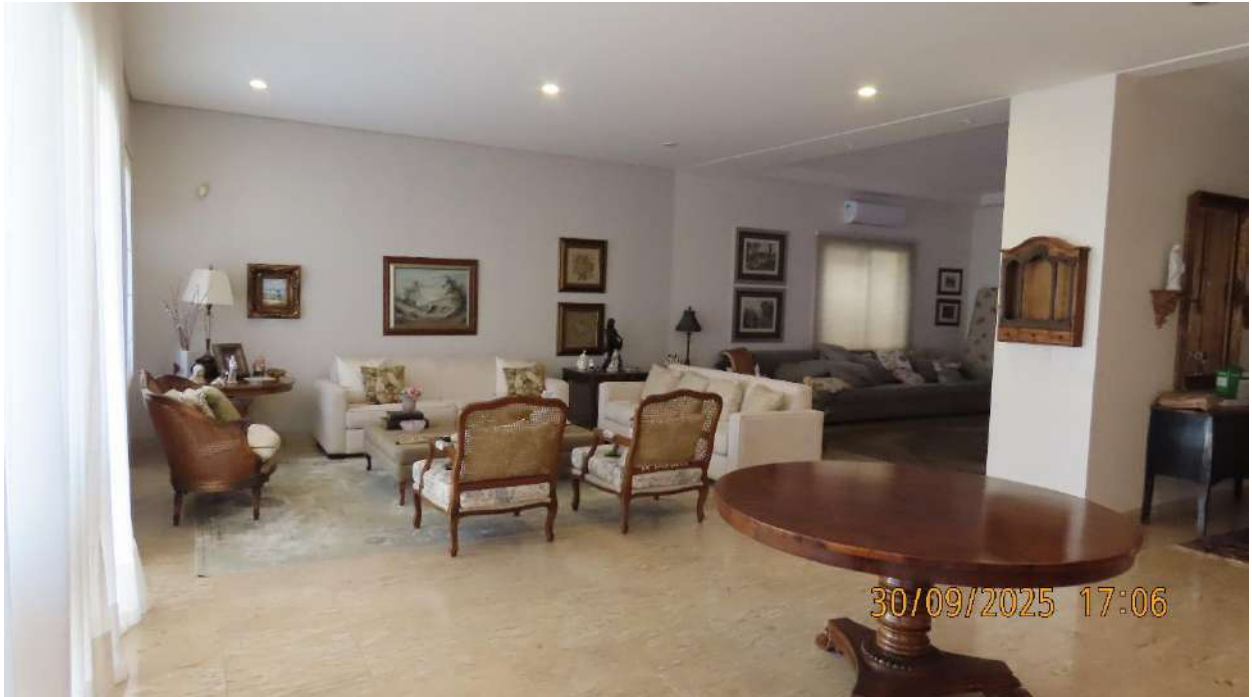
Foto 54 > Detalhe geral da sala de estar, no térreo da residência. Região destacada evidencia que o forro de gesso foi afetado por água proveniente do andar superior.

Os danos internos são derivados do sinistro hidráulico causado pelo impacto de objeto na rede de distribuição sobre a laje.

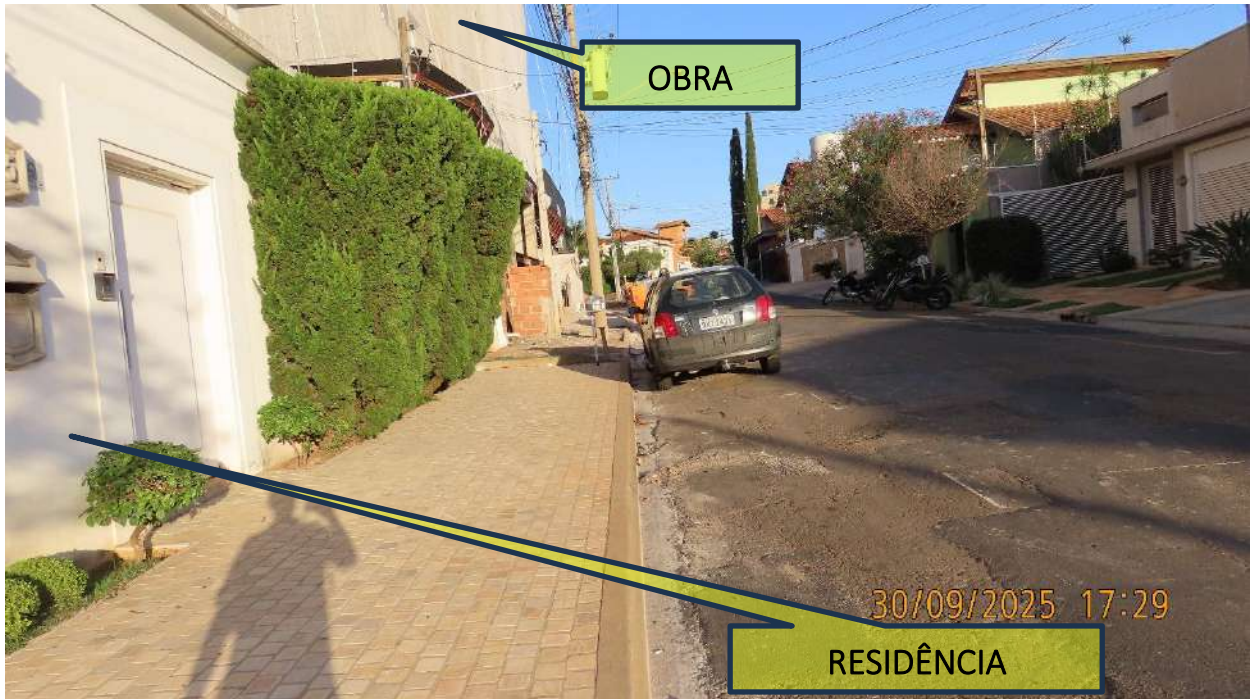
Foto 83 > Detalhe para calçada da residência.
